Inspection des travaux de rénovation

18 novembre 2014

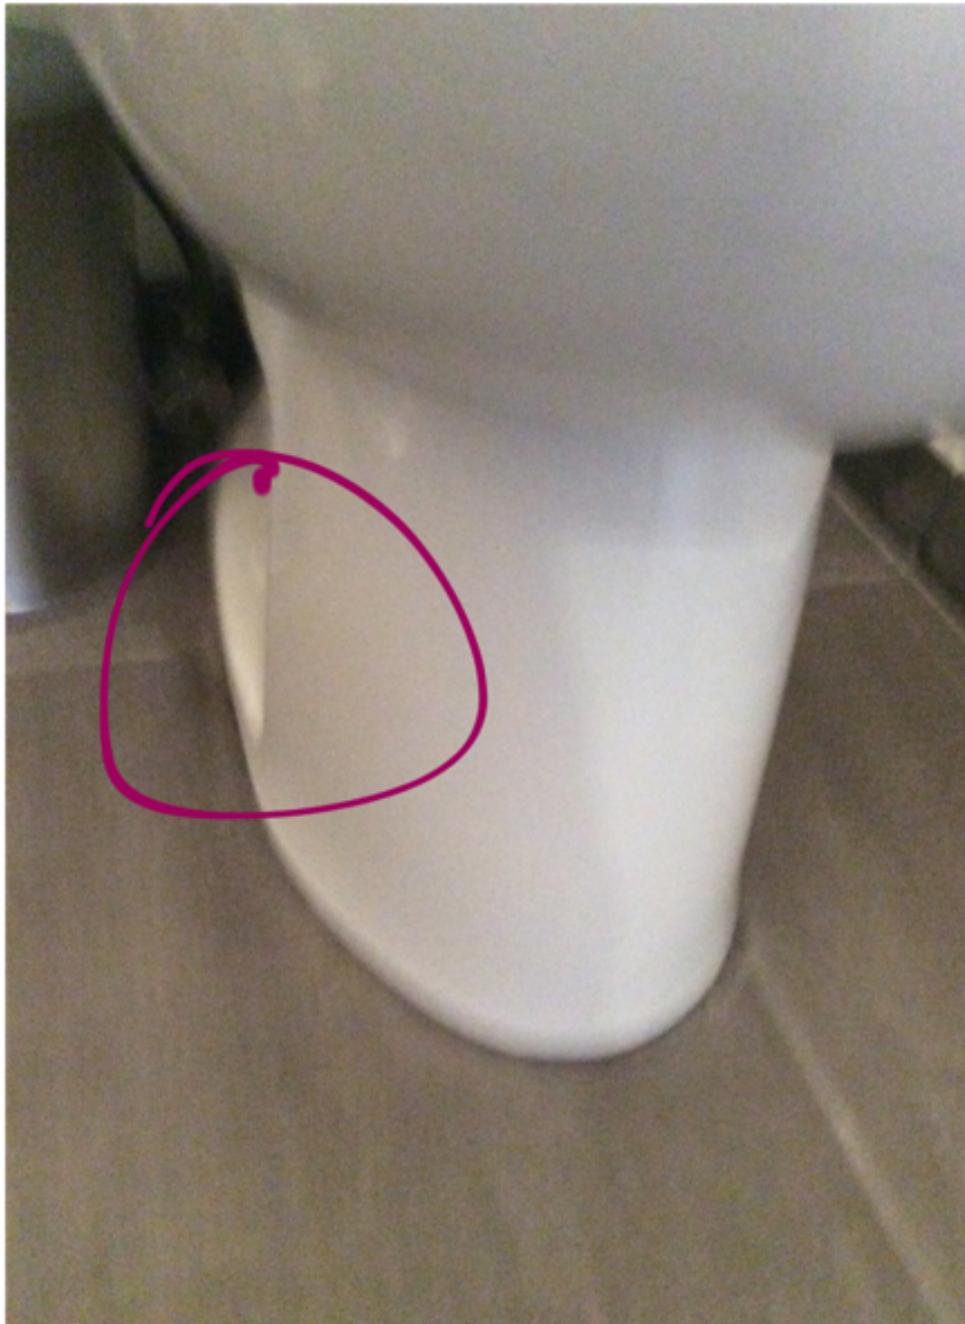
Après l'installation de la toilette, de l'eau coulait par en dessous. J'ai informé m. Rail. Il n'est pas passé car c'était le weekend. Ce printemps, j'ai remarqué que le plafond de mon rangement à outils était décollé sur une bonne longueur exactement sous la toilette de la salle d'eau...

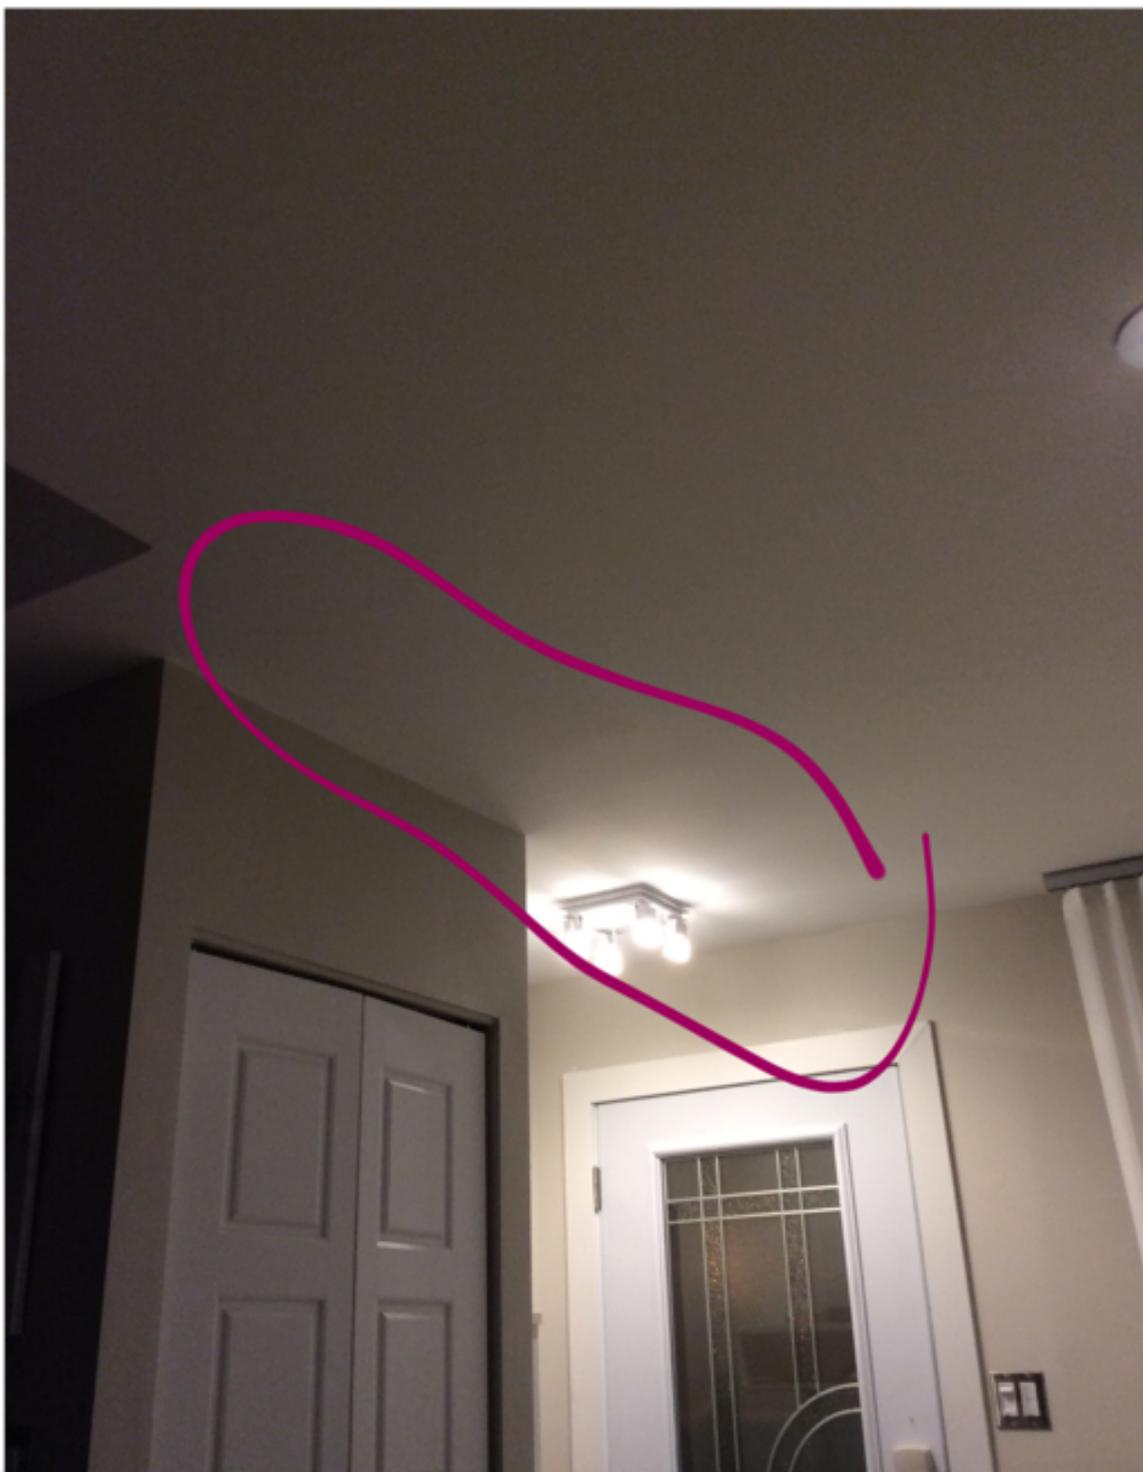
Le plafond du rez de chaussé a été peint et plusieurs endroits n'ont pas été sablés avant. Refait à deux reprises. Coups de rouleaux a plusieurs endroits.

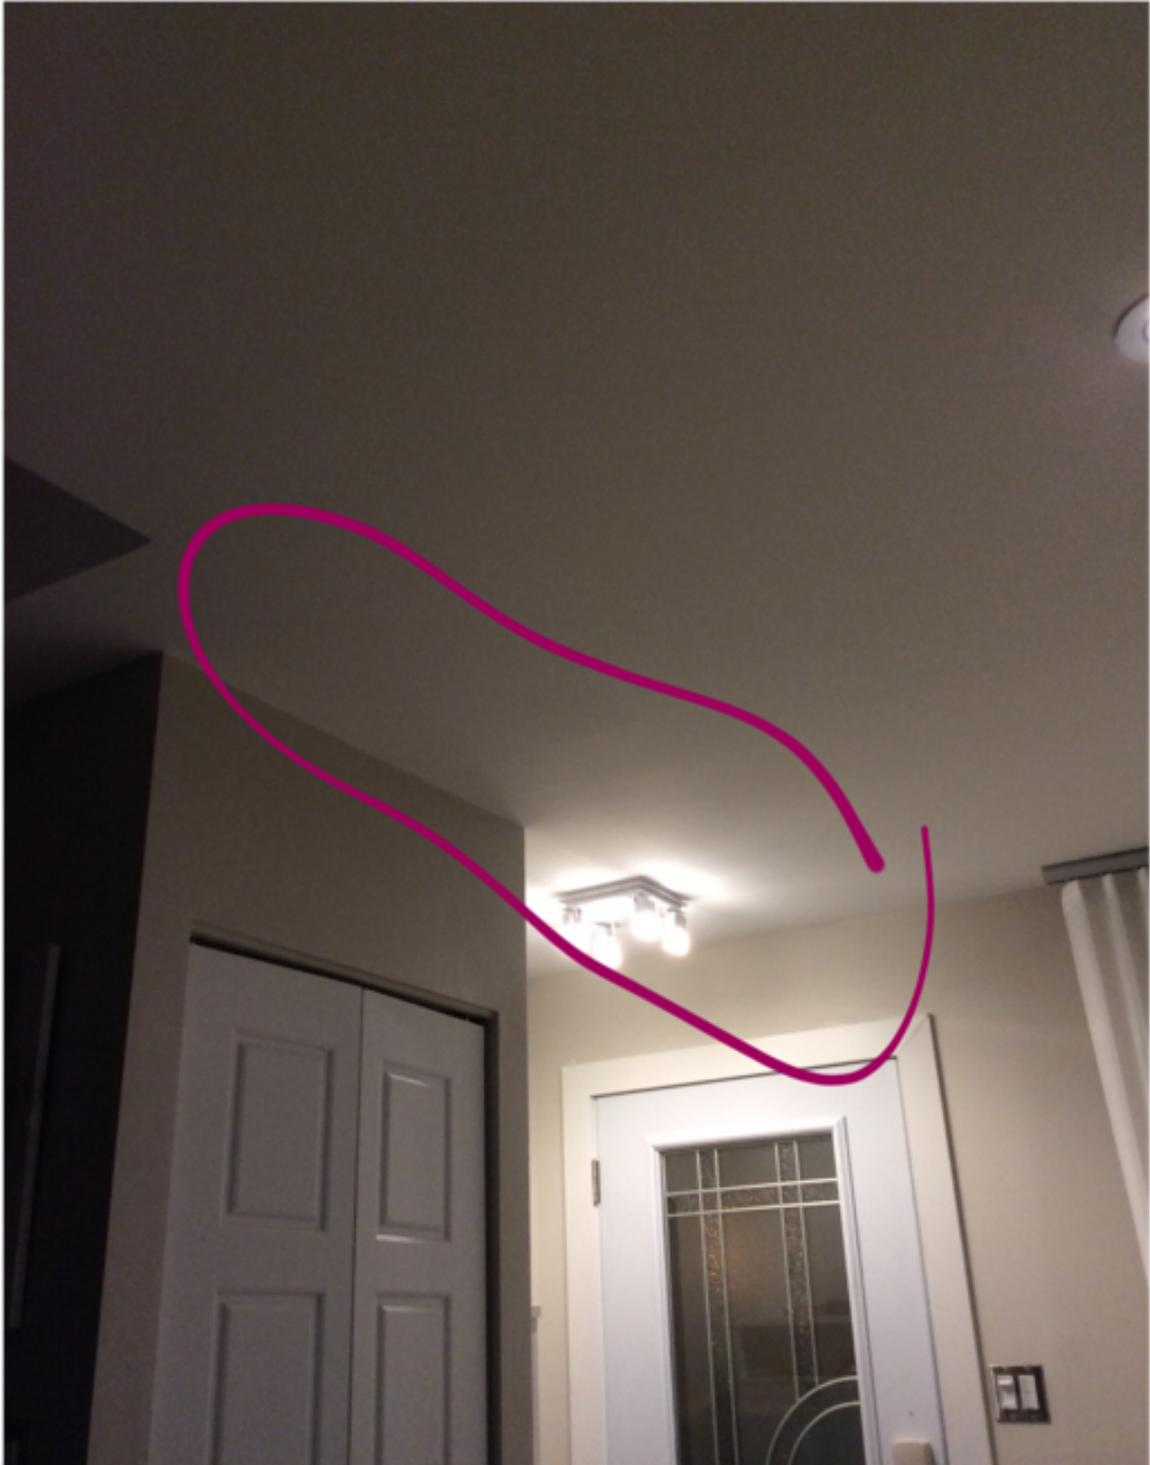
Le plafond du rez de chaussé a été peint et plusieurs endroits n'ont pas été sablés avant. Refait à deux reprises. Coups de rouleaux a plusieurs endroits.

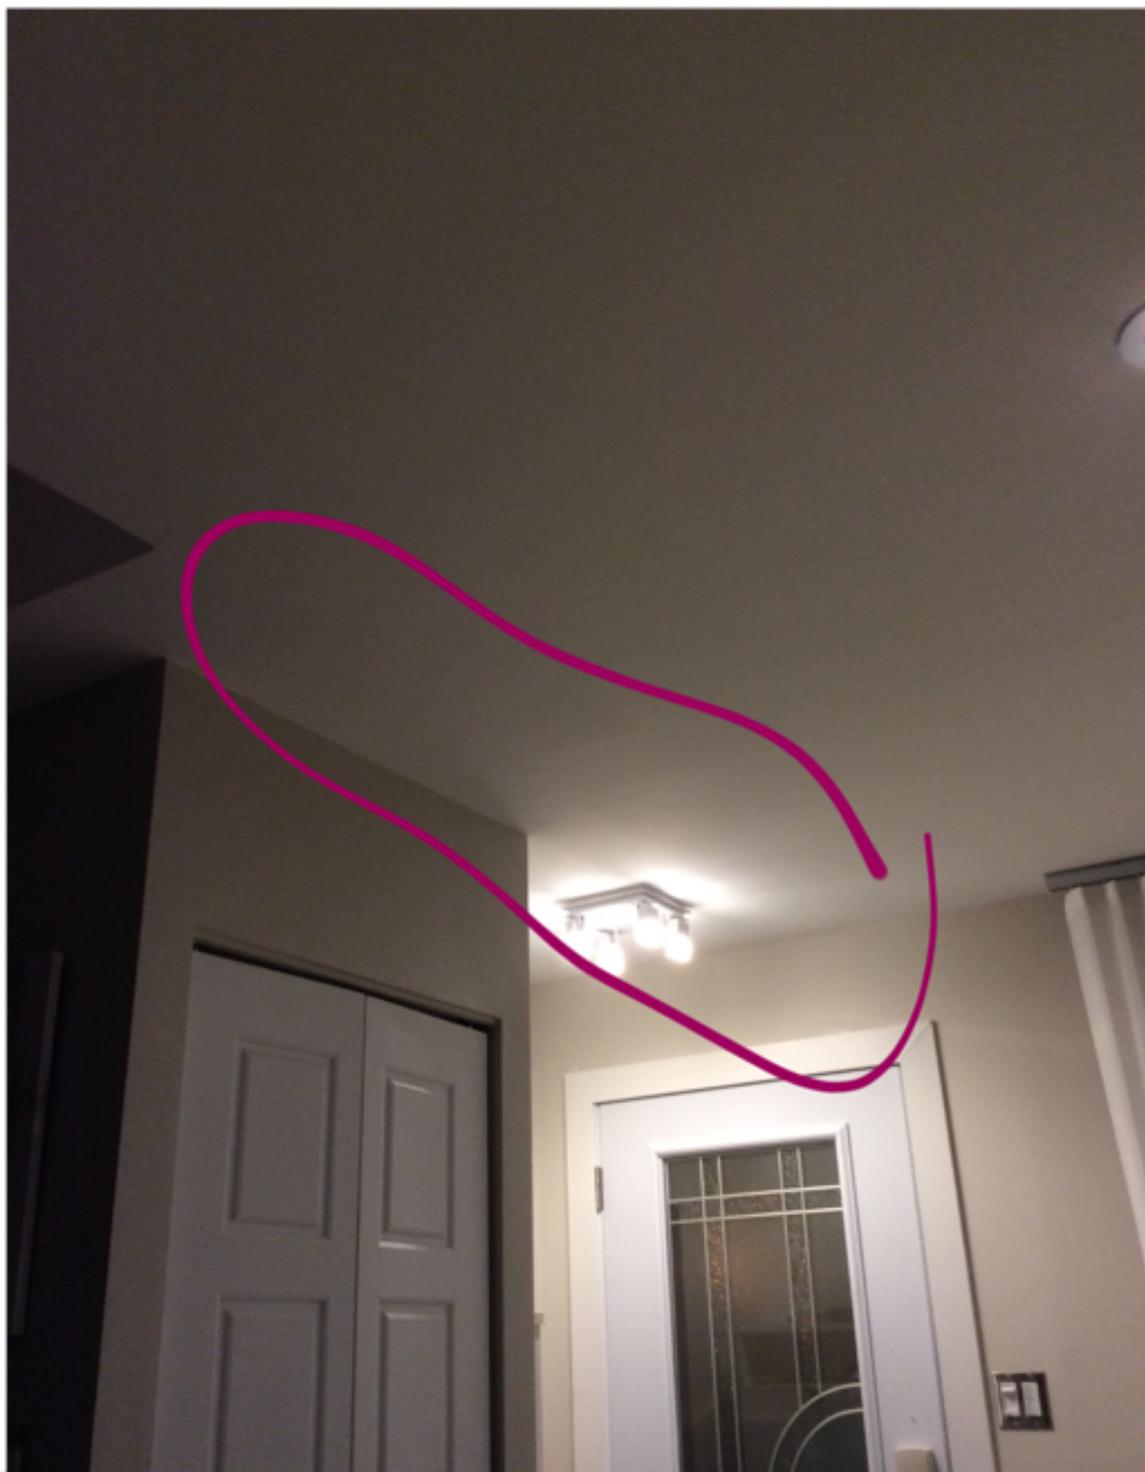
Le plafond du rez de chaussé a été peint et plusieurs endroits n'ont pas été sablés avant. Refait à deux reprises. Coups de rouleaux a plusieurs endroits.

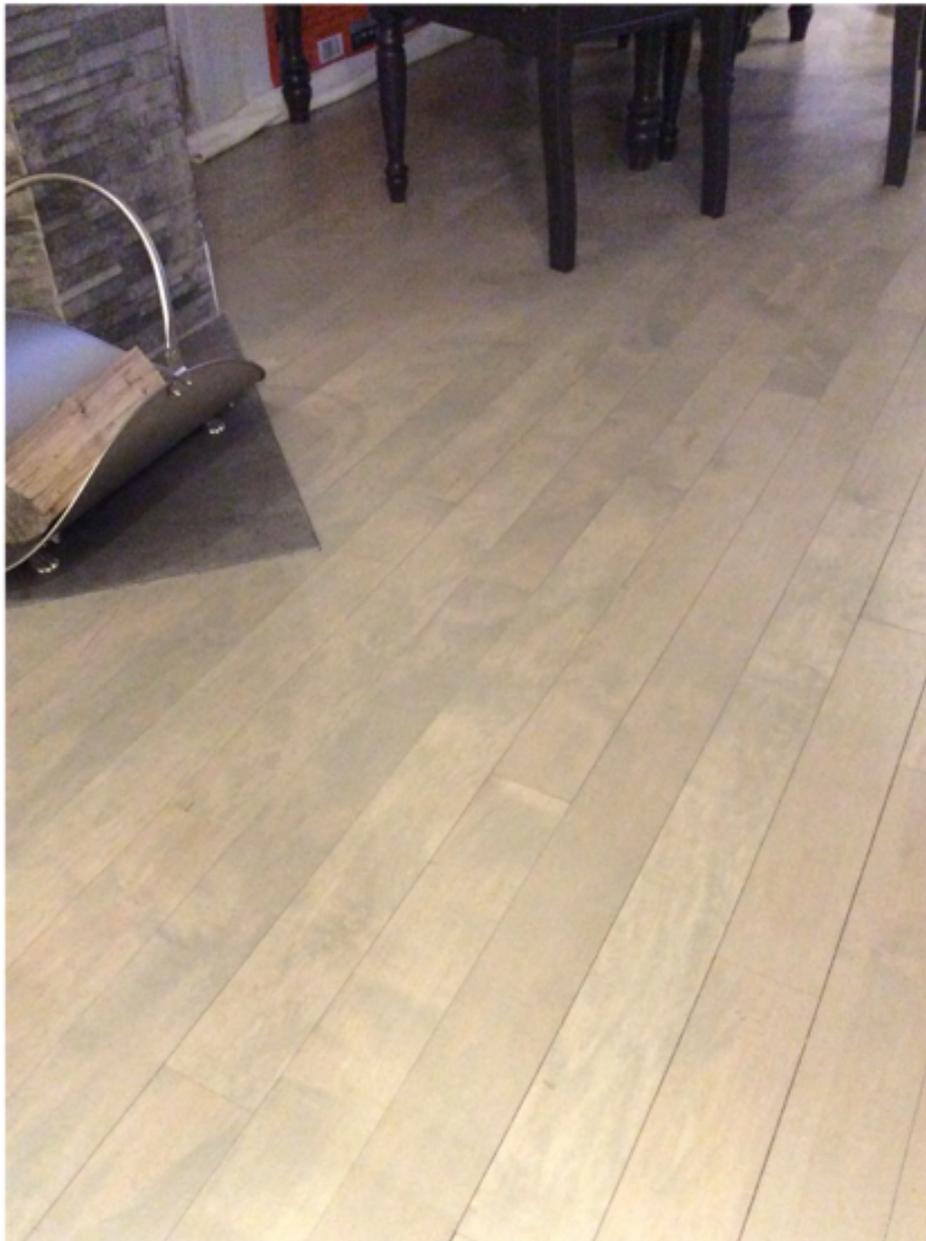
Les planchers du Rdc ont été fait à neuf mais ils ont été égratignés par les ouvriers. J'ai dû faire sabler, teindre et vernir mes nouveaux planchers qui étaient teints en ingénierie.

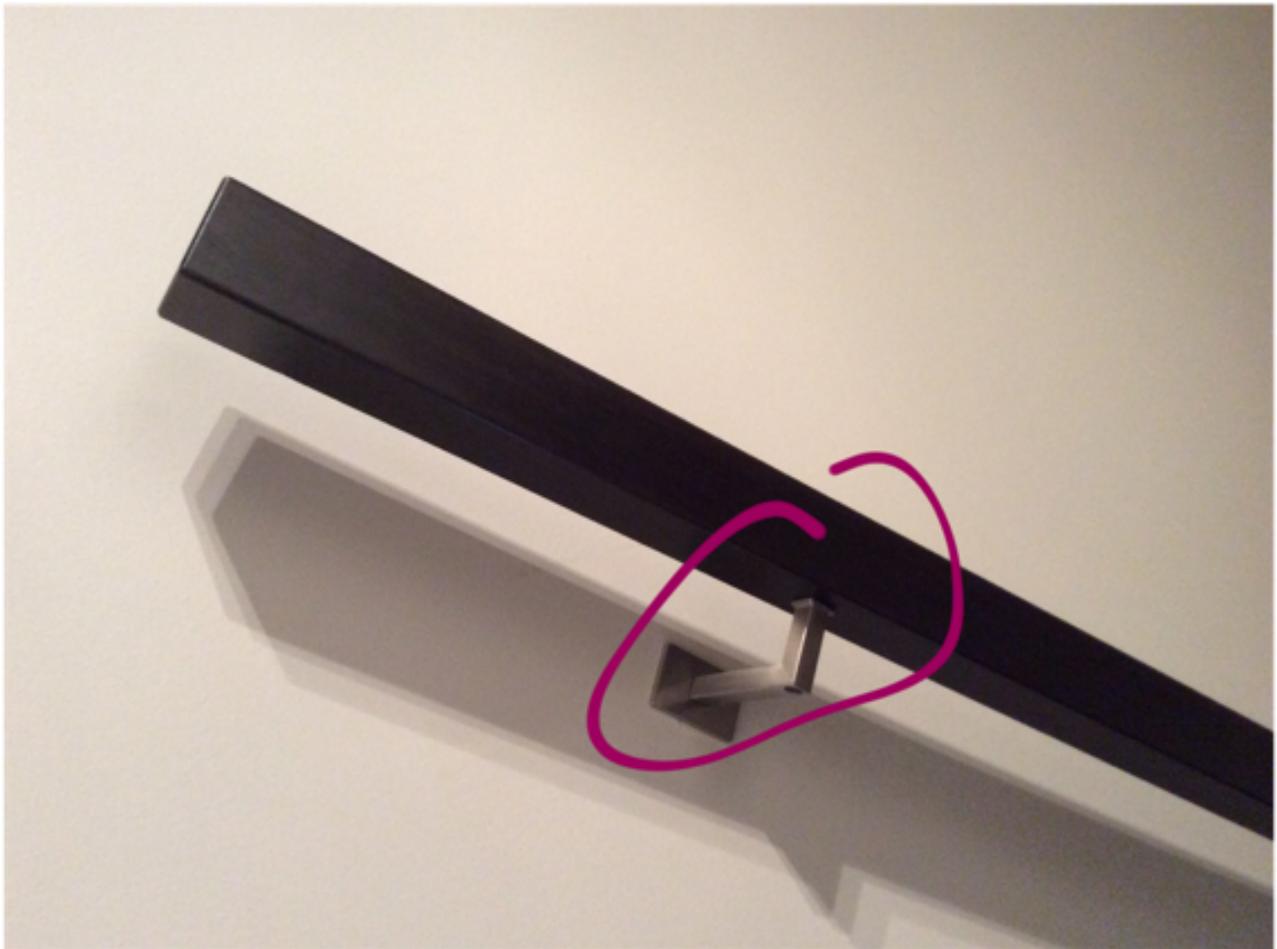
Rampe trop haute. C'est comme s'ils avaient oublié de calculer la hauteur de l'attache.

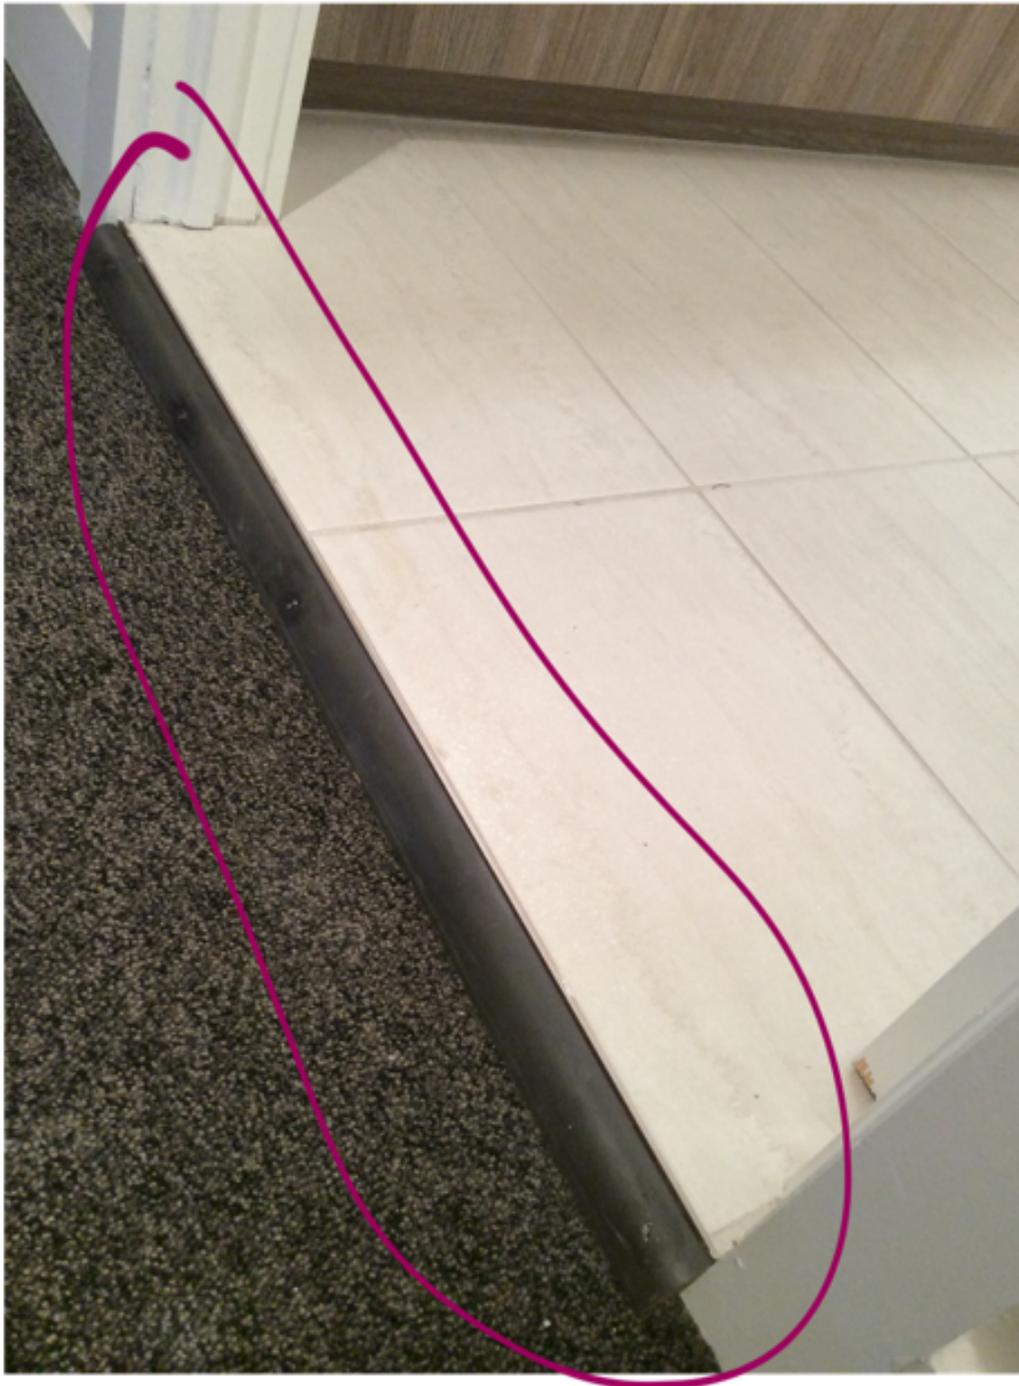
1. Ouvrier de premier entrepreneur n'a pas doublé plancher avant installation céramique. Résultat : céramique a craqué.

2. Ouvrier de deuxième entrepreneur a mal installé nouvelle céramique par dessus moitié planché doublé et moitié céramique installée à 1. Et planché chauffant. L'entrepreneur a refusé de tout arracher et a fait poser nouvelle céramique par dessus. Il a fallu installer un corderon pour ne pas trébucher.

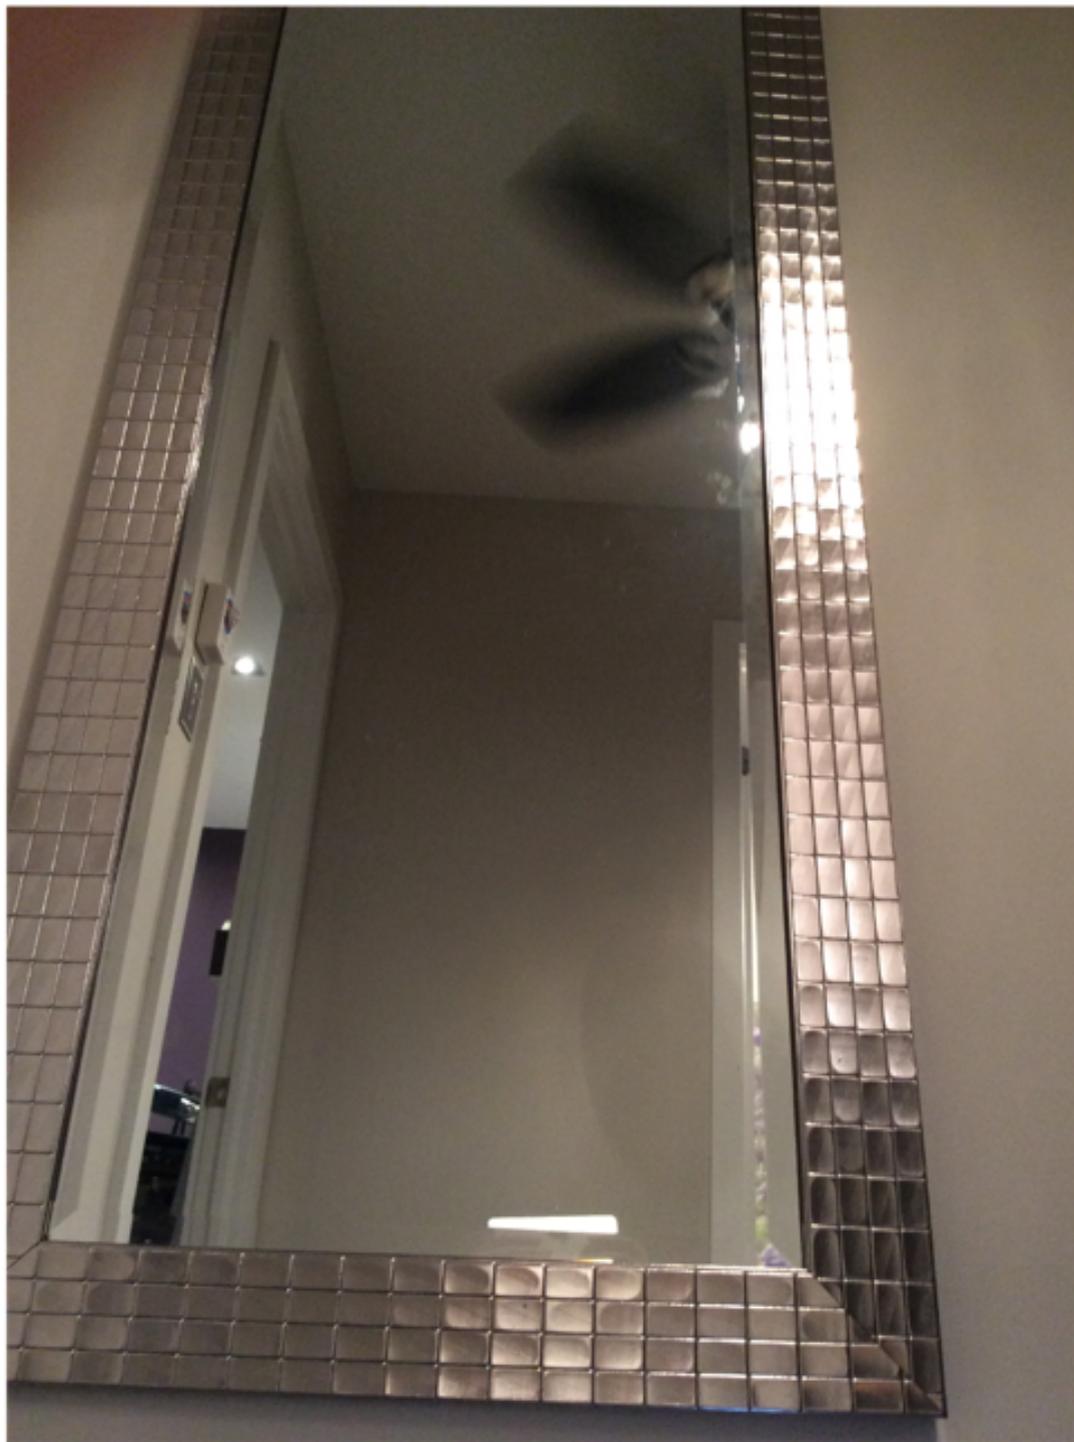
Ils ont brisés mon miroir. Ils devaient le réparer mais ça n'a pas été fait. Je l'ai remplacé par celui de l'image ci-dessous.

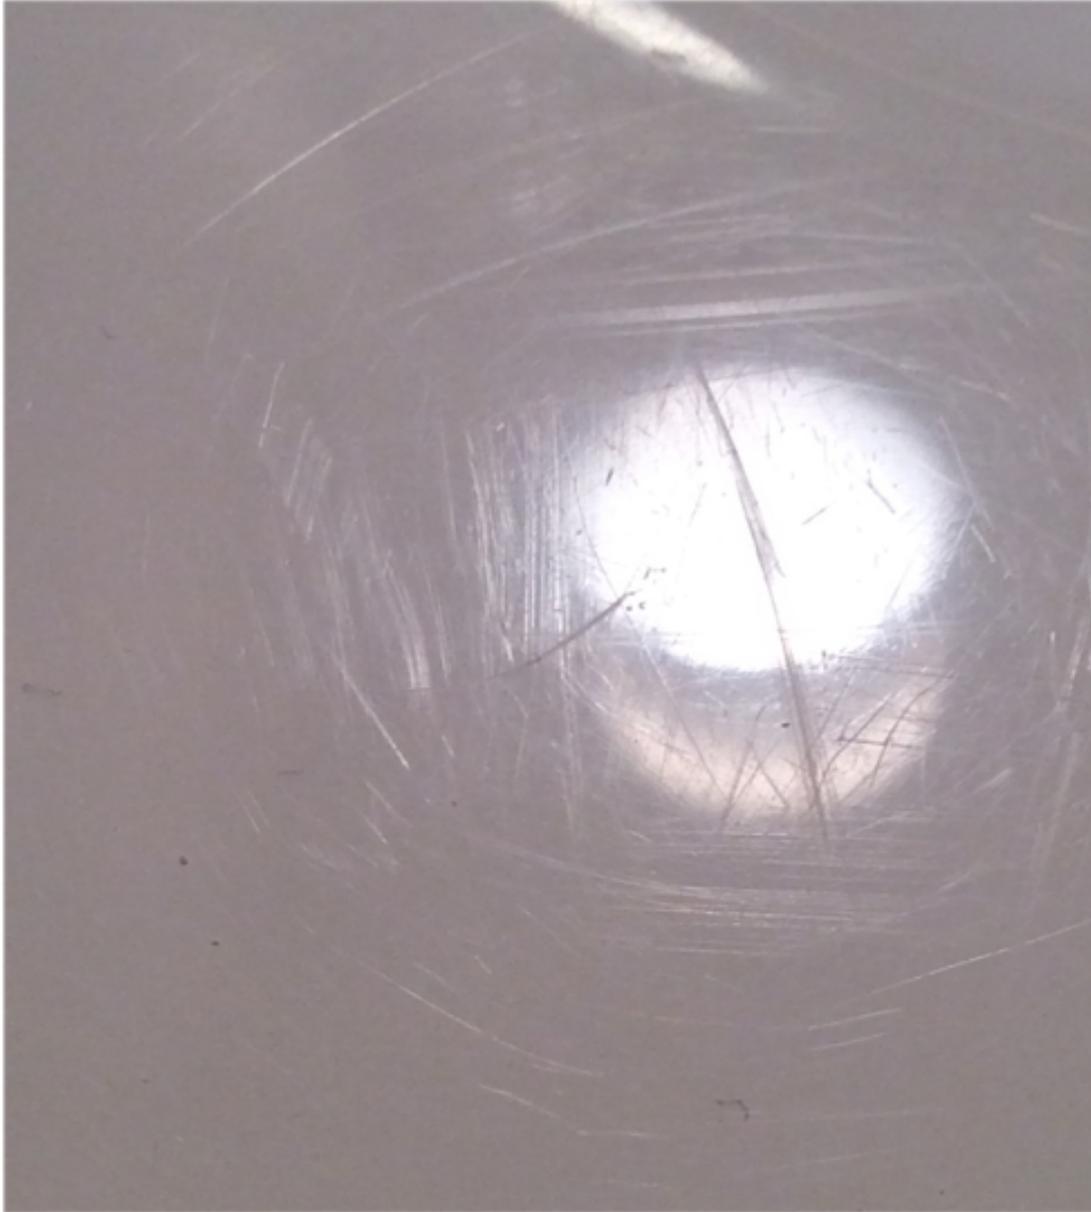
Les ouvriers ont grafigné mon comptoir de vanité. Quand j'ai confronté l'entrepreneur, il a dit que c'était moi (600\$ valeur comptoir).

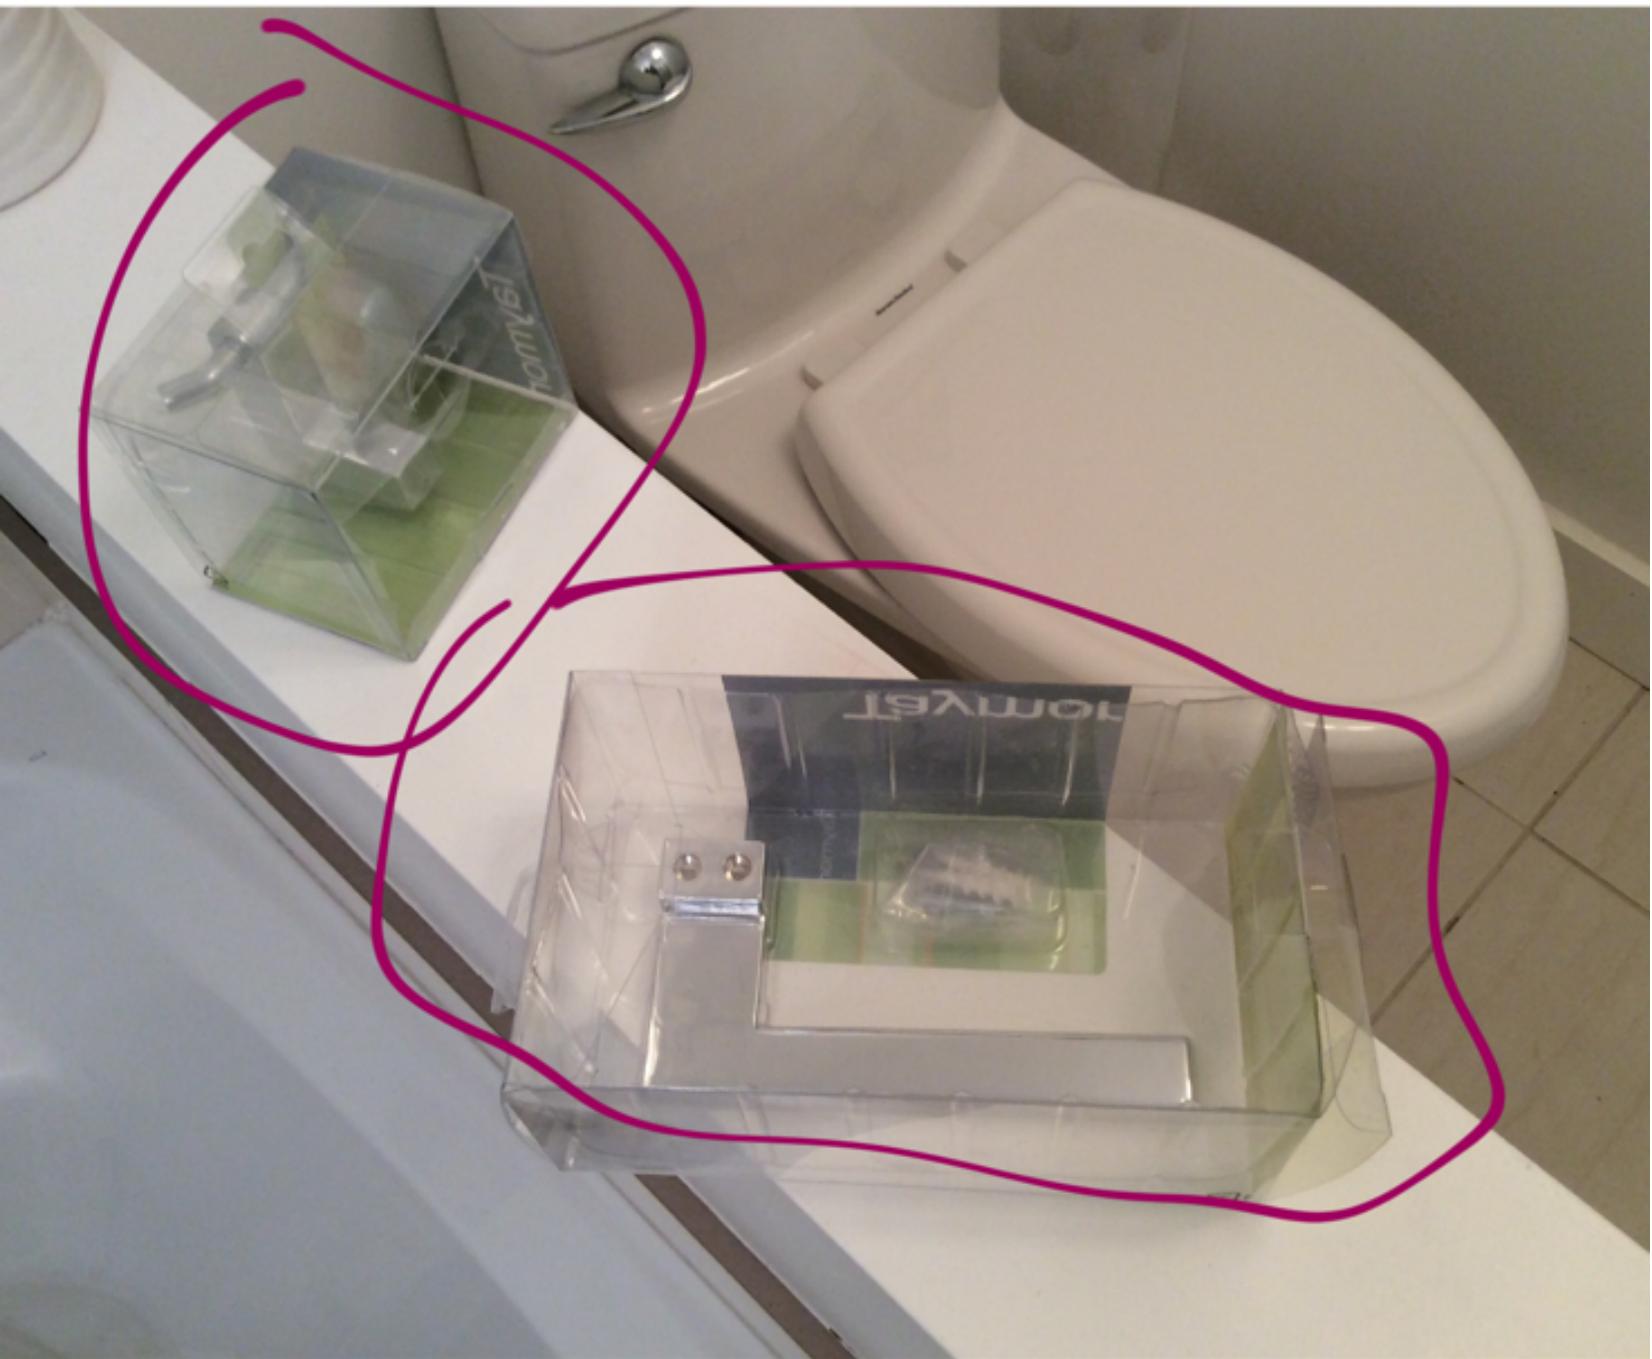
Devais installer crochet et porte papier toilette.

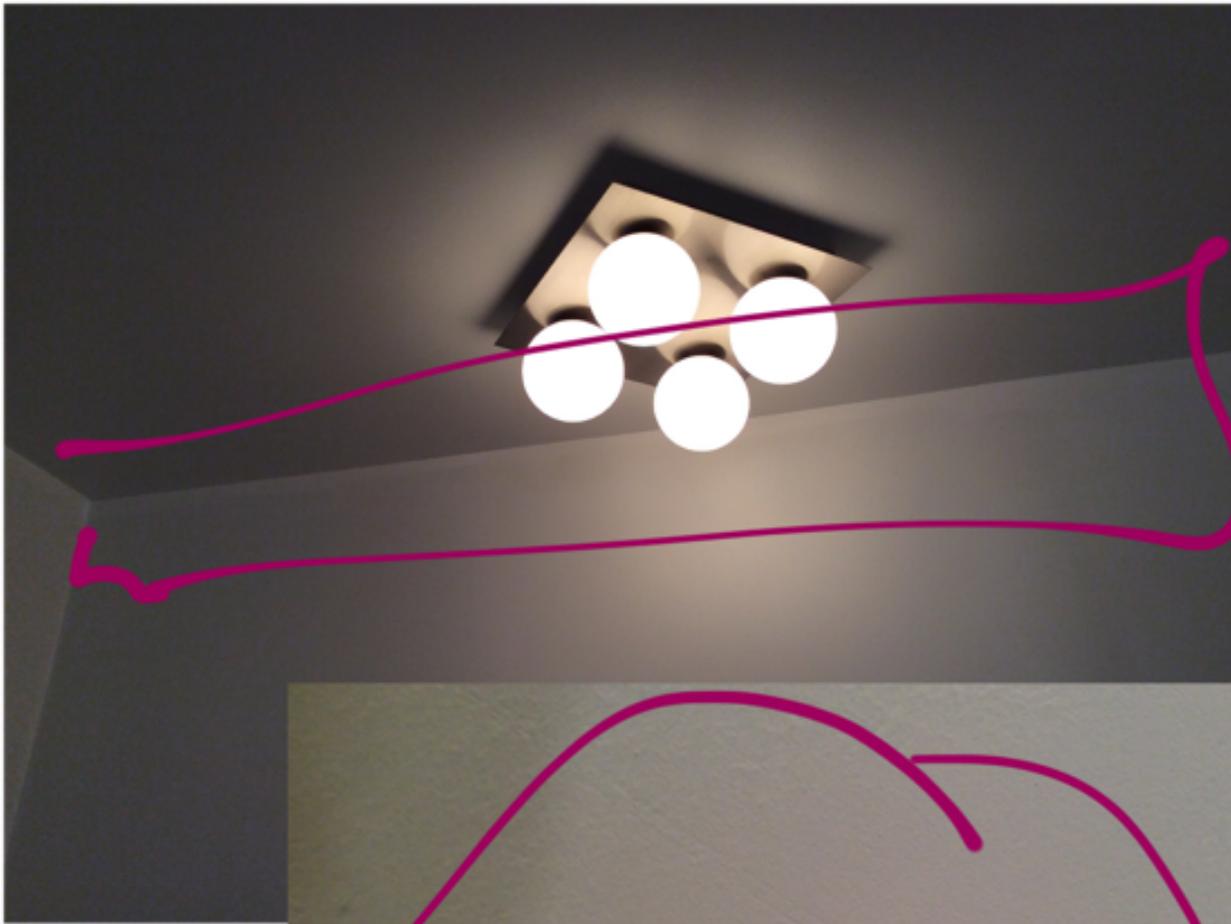
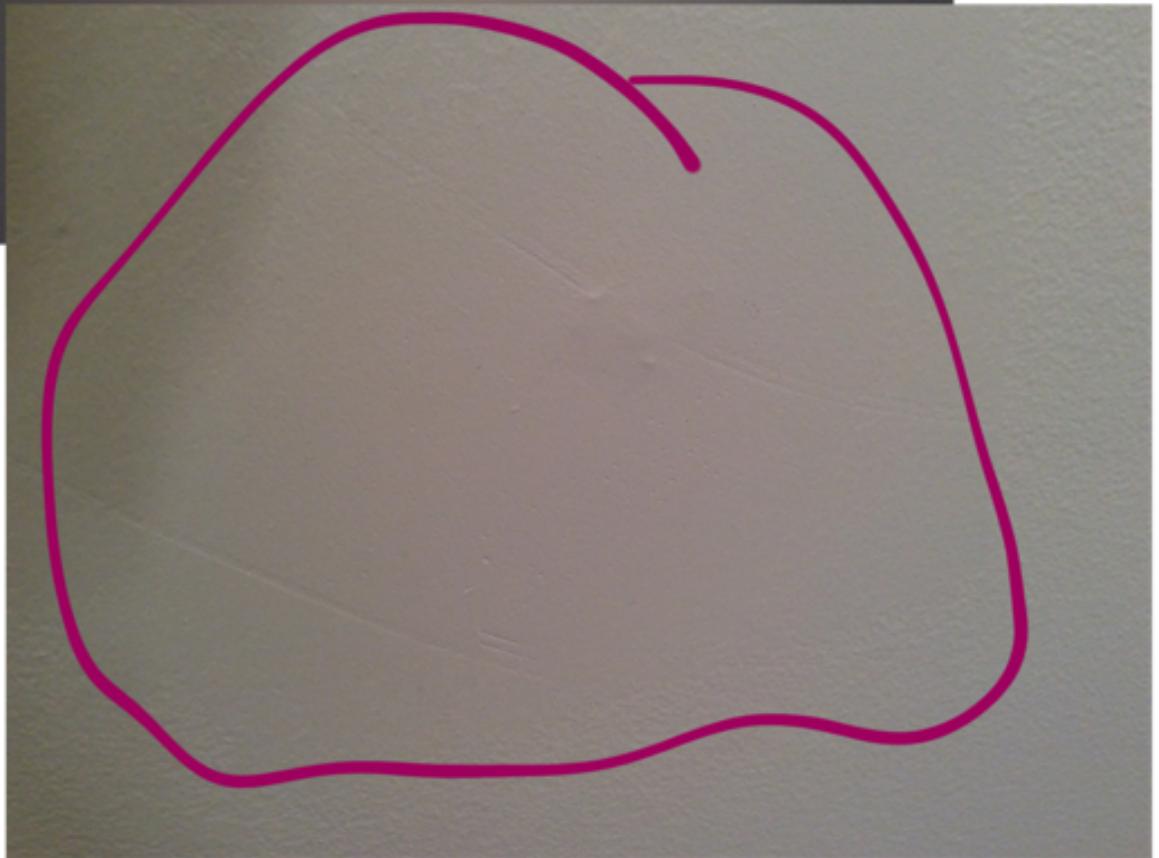
Devait réparer mur brisés et repeindre la salle de bain au complet. Ce qui a été fait par petits bouts.

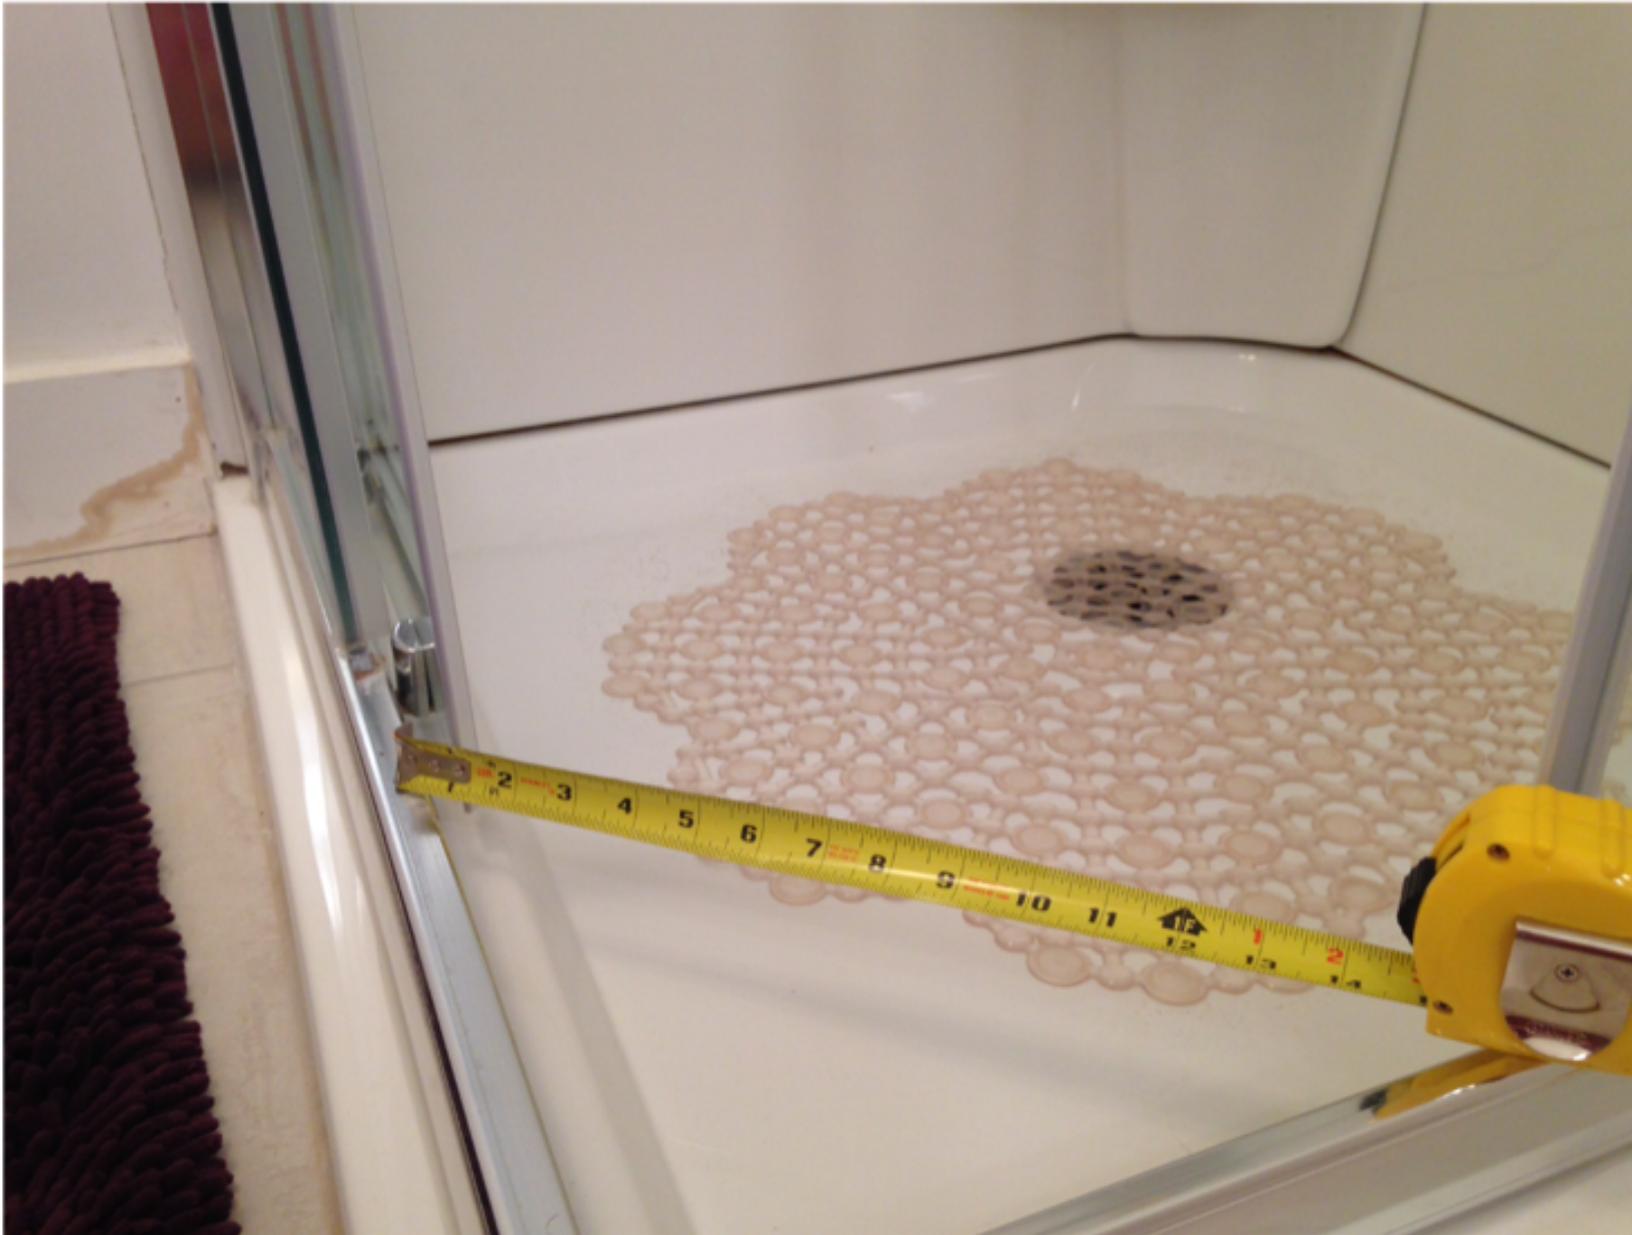
Type de portes et modèle douche suggérée par plomberie spécialisée.

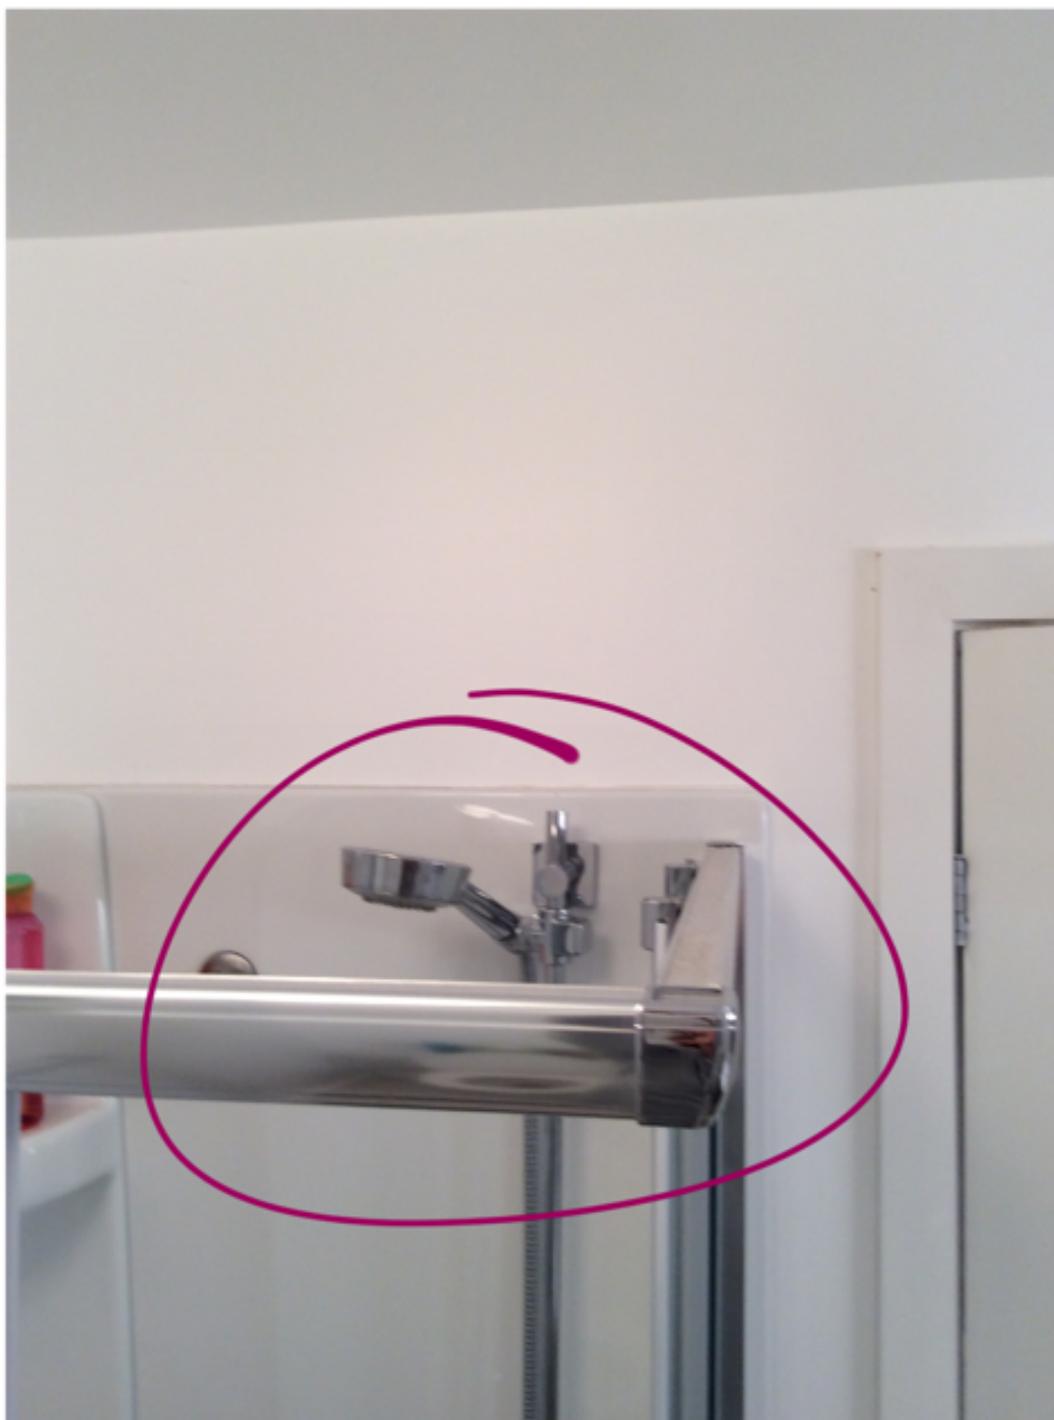
Hauteur pomme de douche trop basse si grande personne.

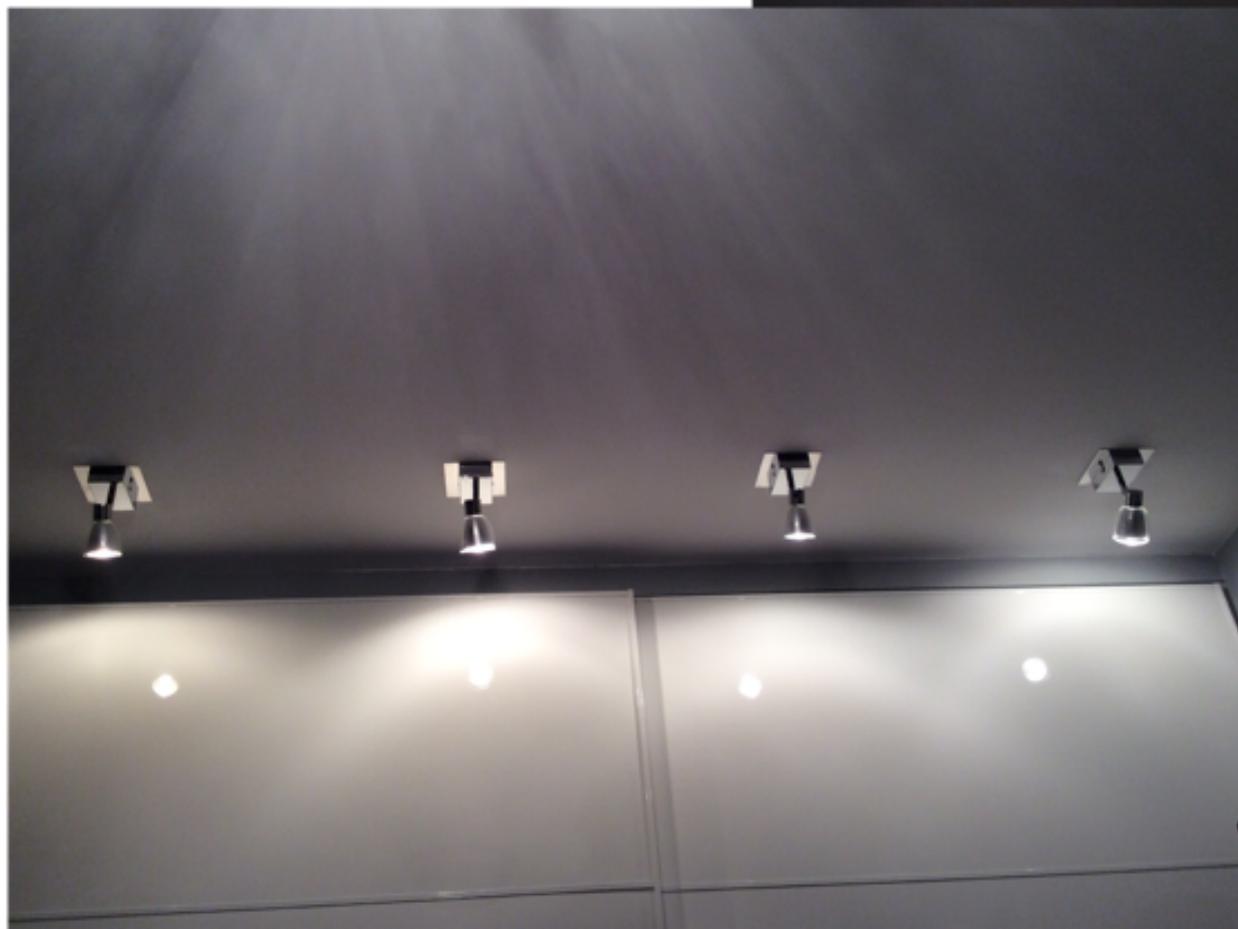
Vérifier si électricité ok
