Inspection des travaux de rénovation

18 novembre 2014

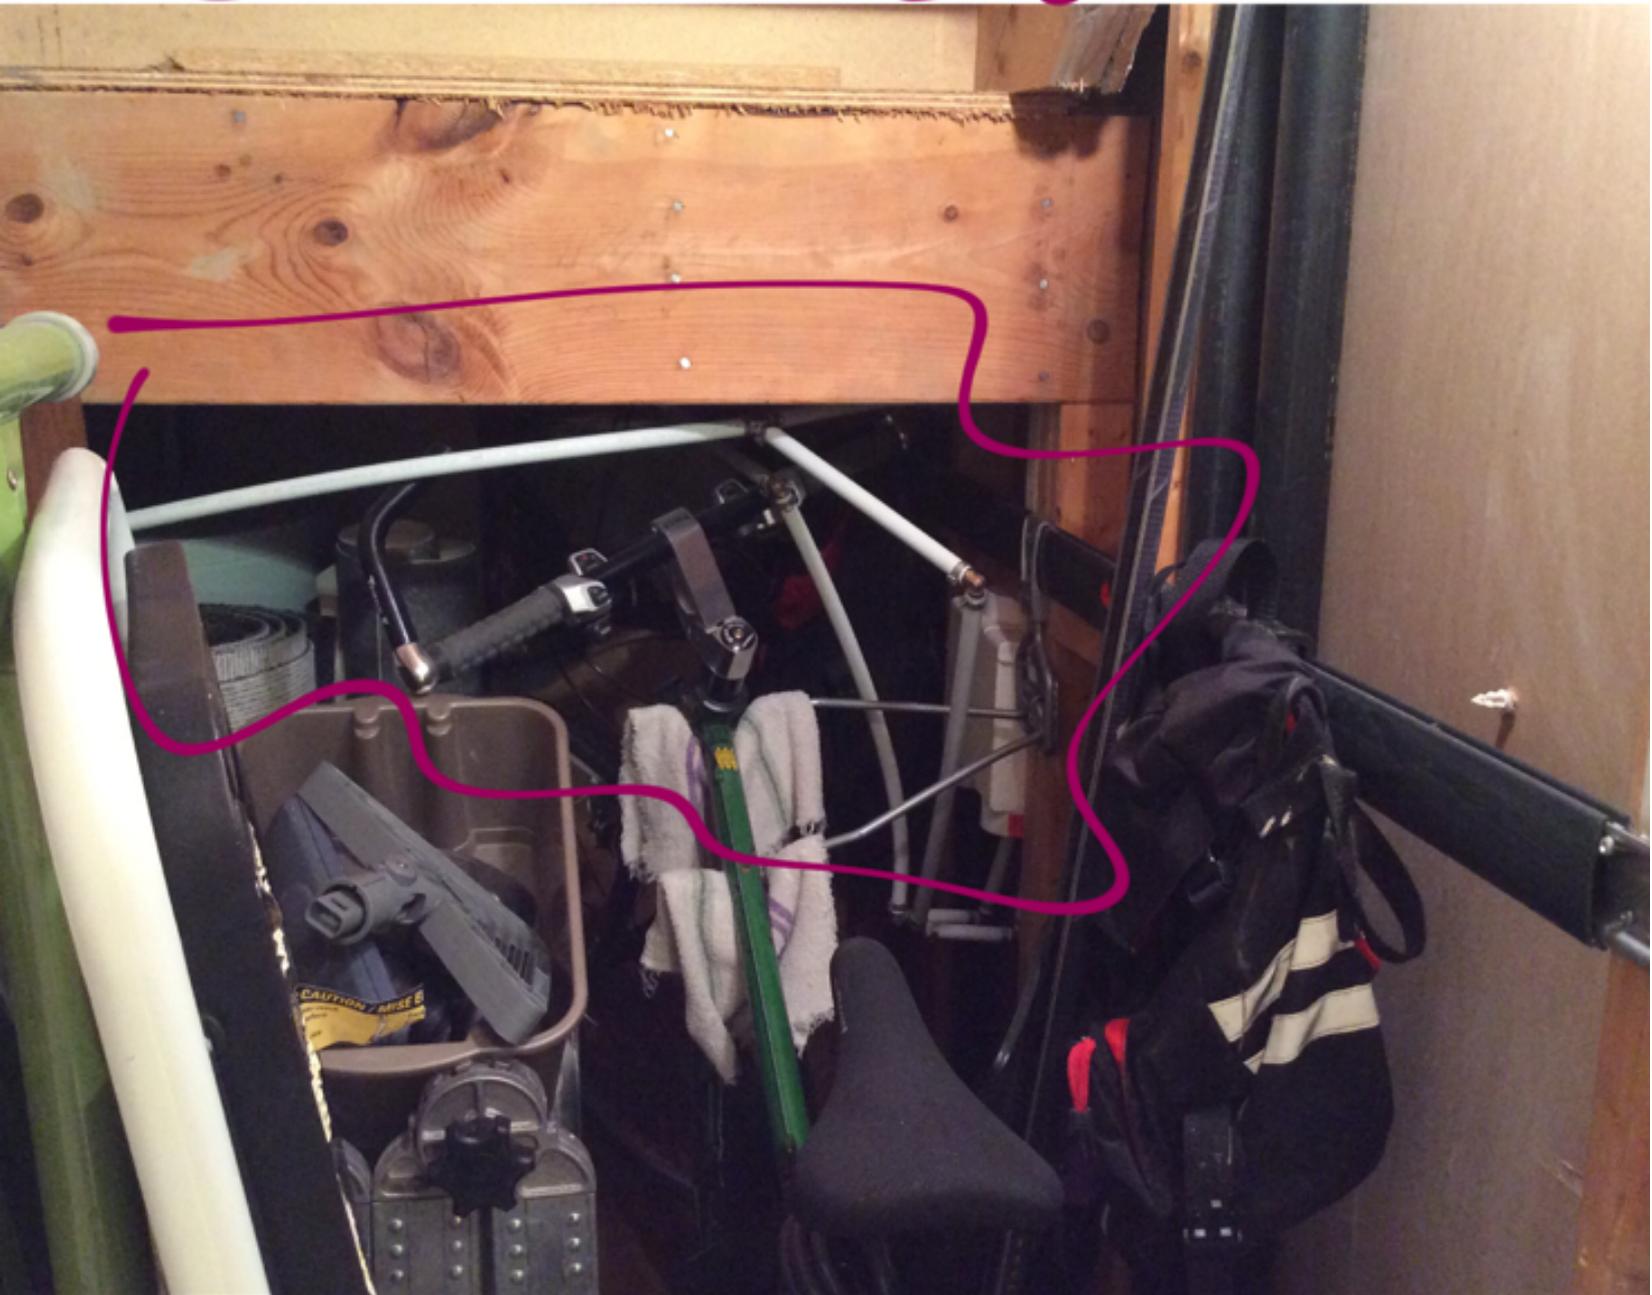
Installation Chauff-cam

Entr.
à dit
juste papier
décollé...
