Inspection des travaux de rénovation

18 novembre 2014

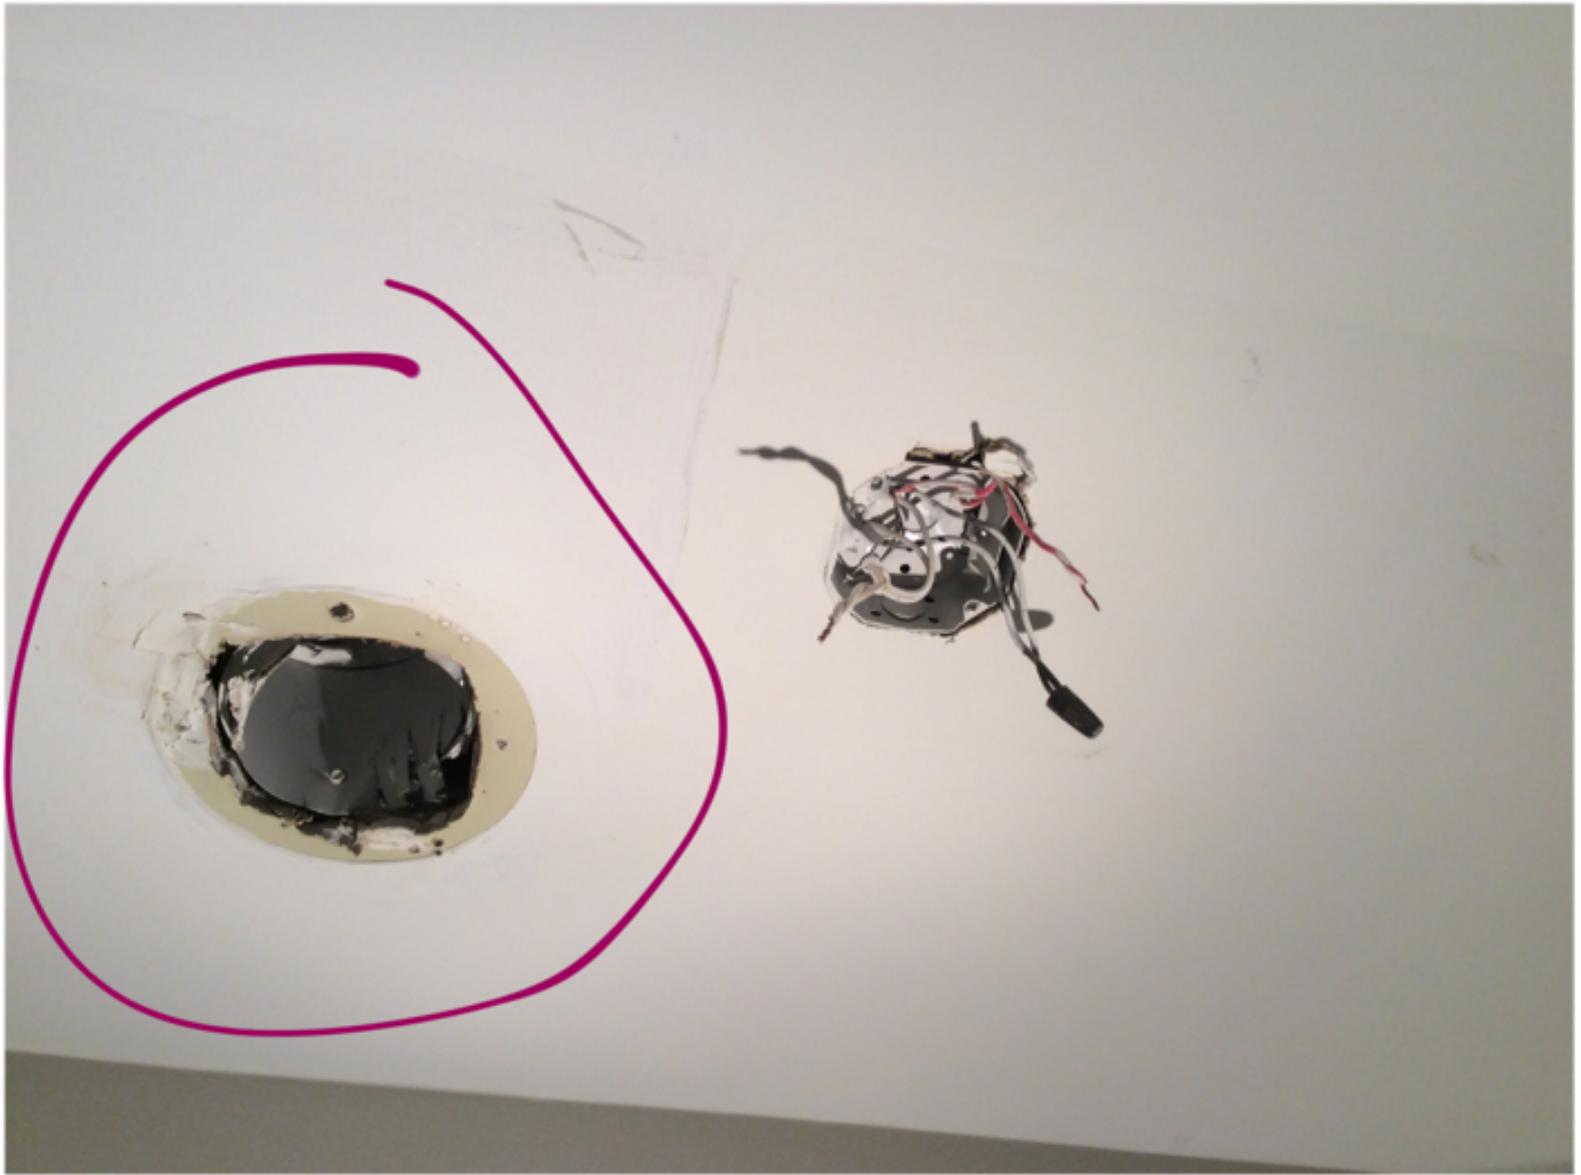
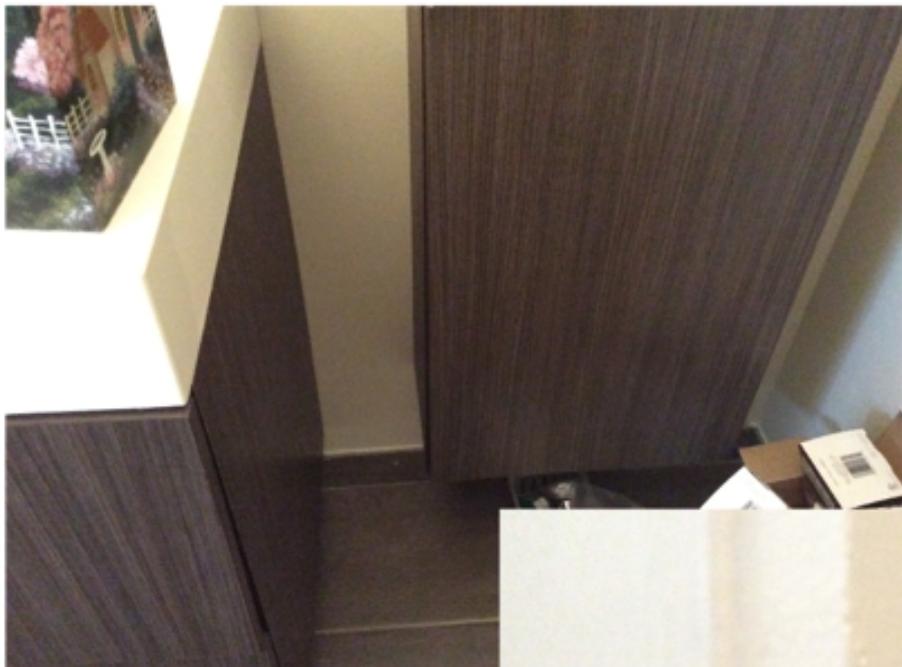
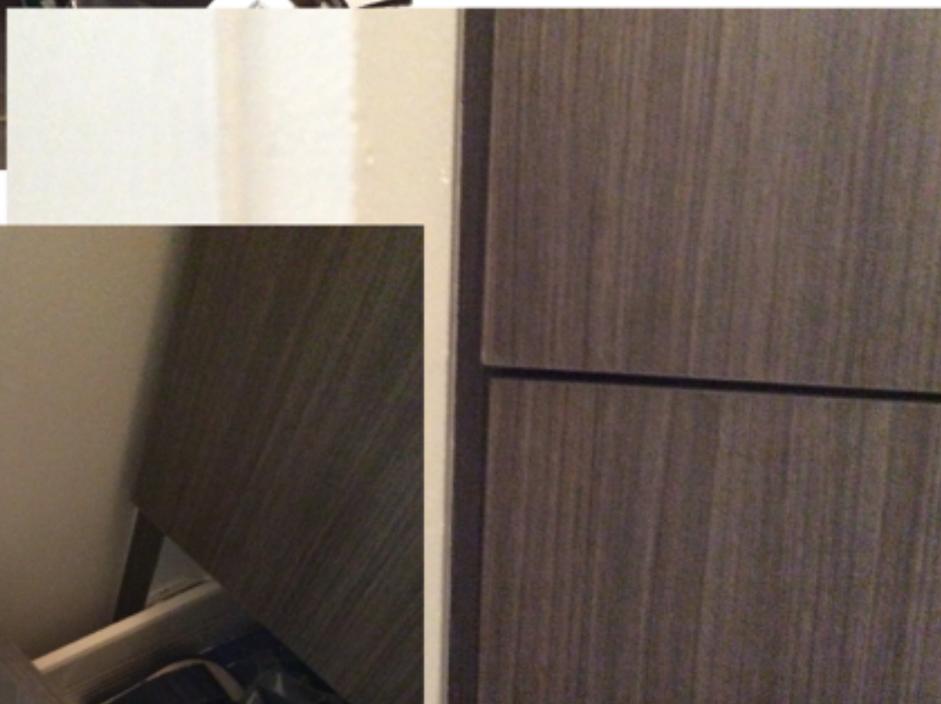
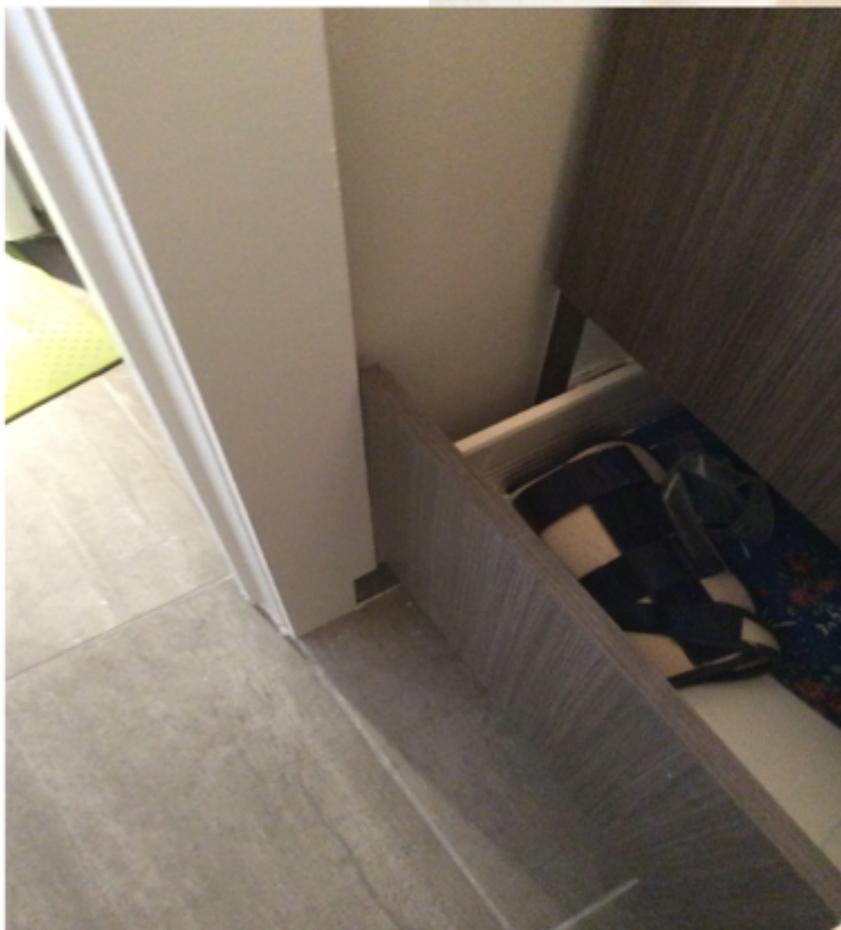
Responsabilité : porte et fenêtre Verdun

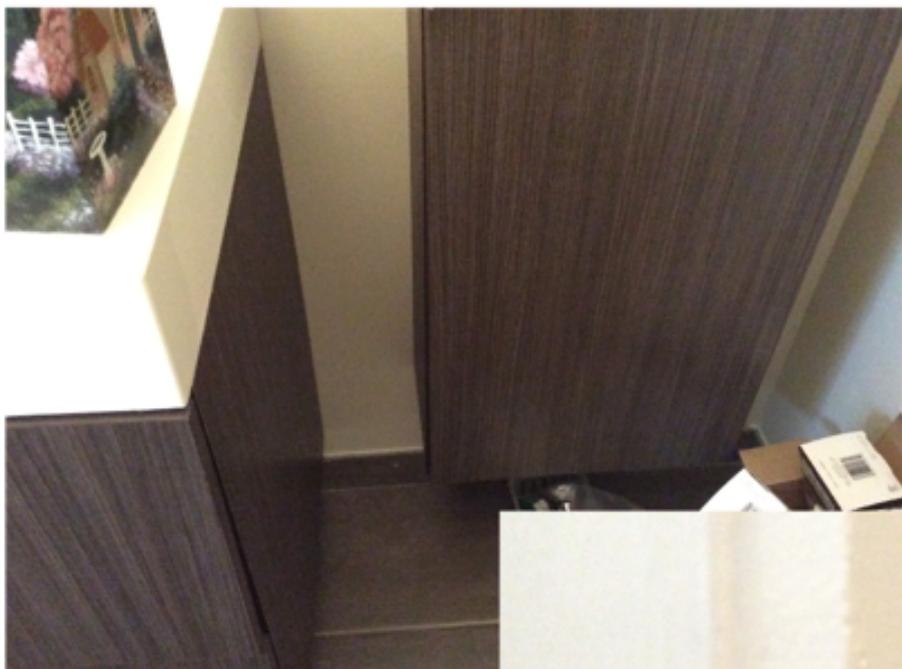
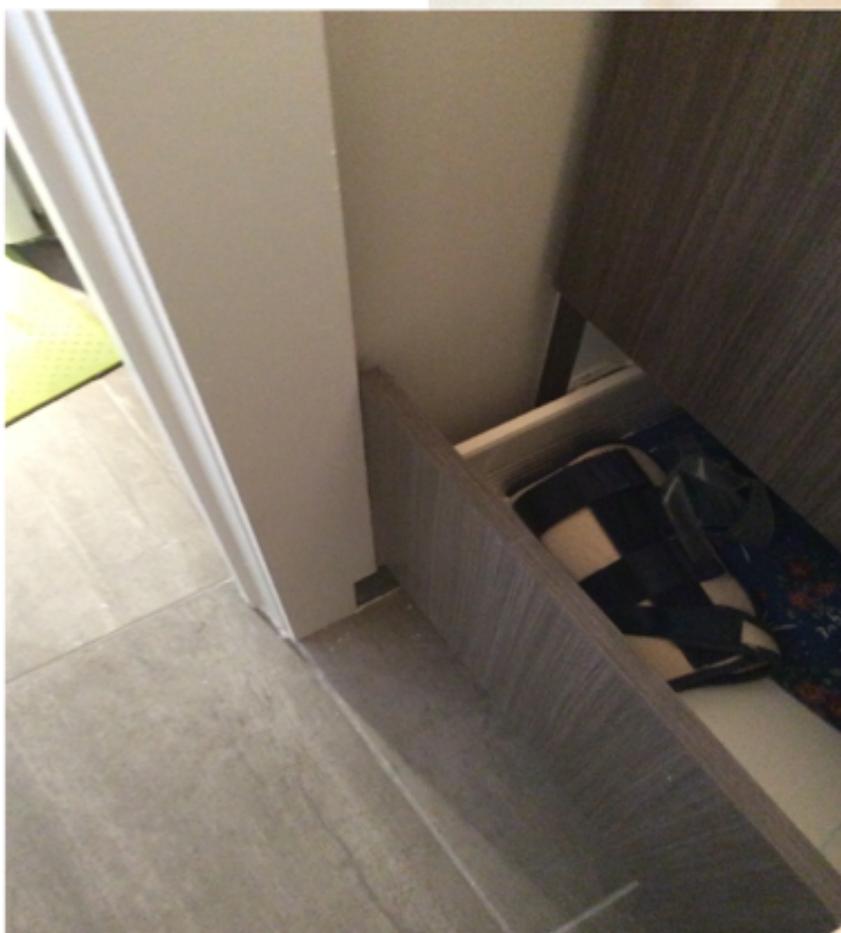
Responsabilité : porte et fenêtre Verdun

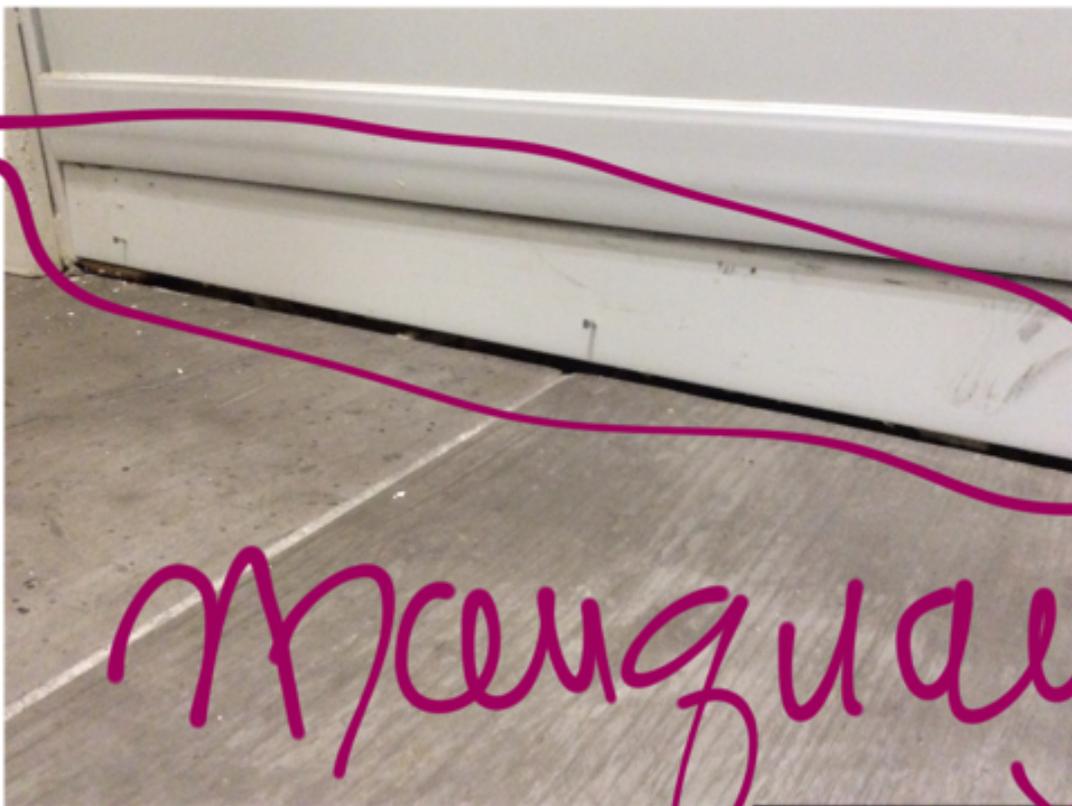
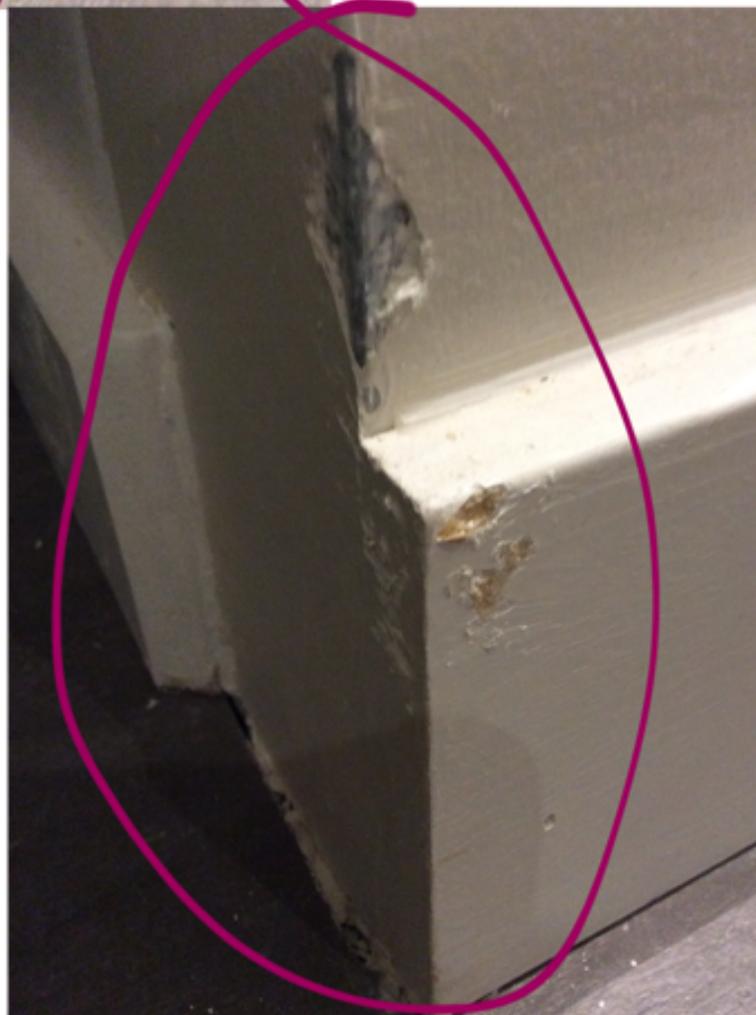
manguant

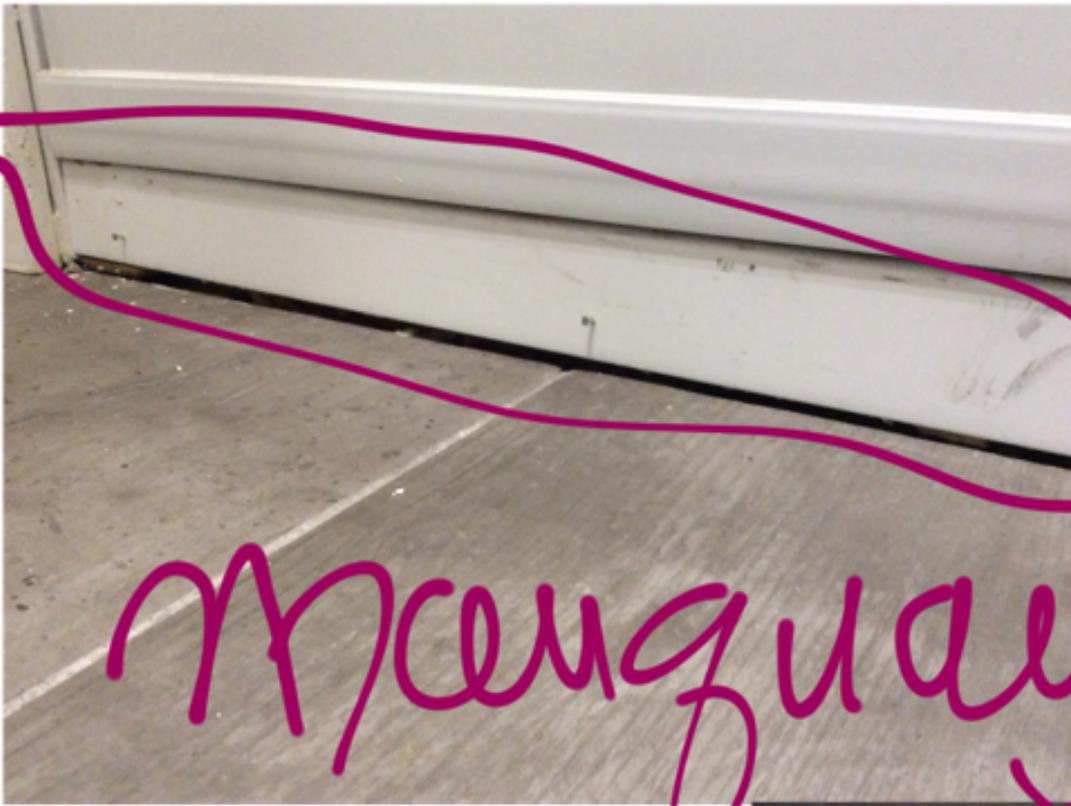
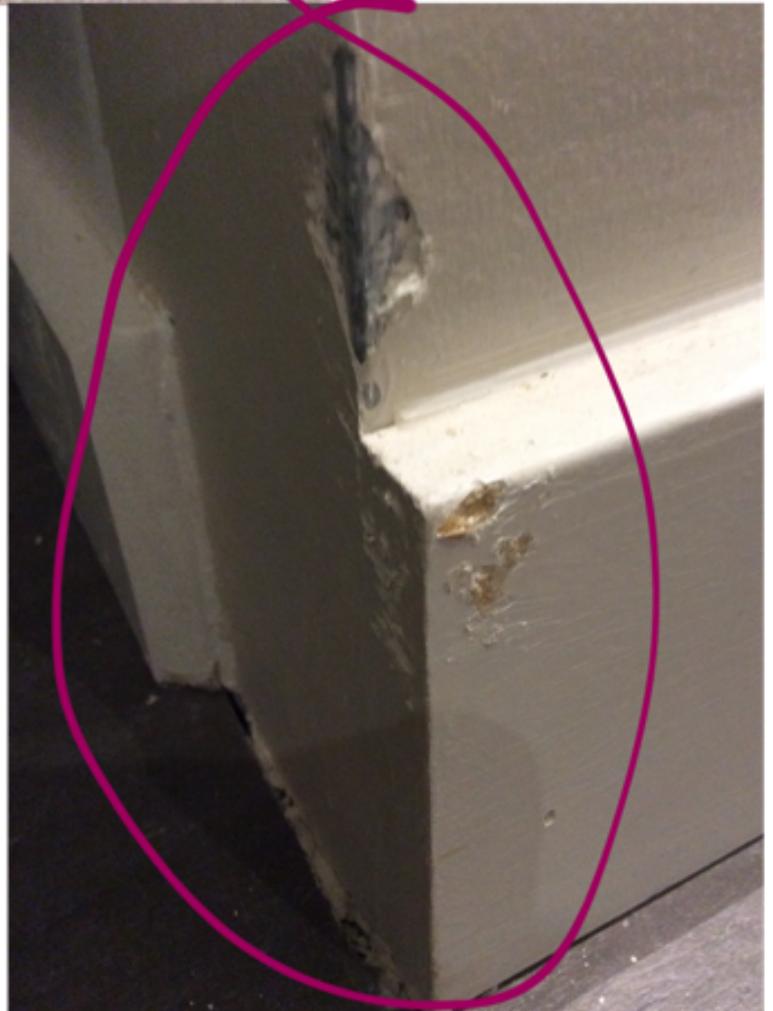
mangueant

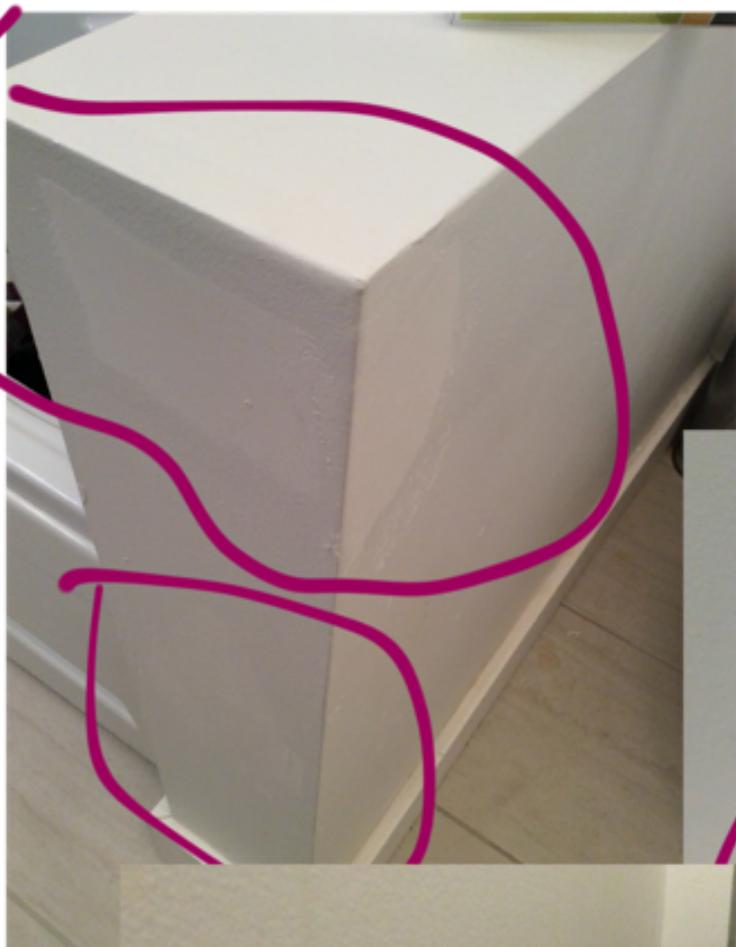
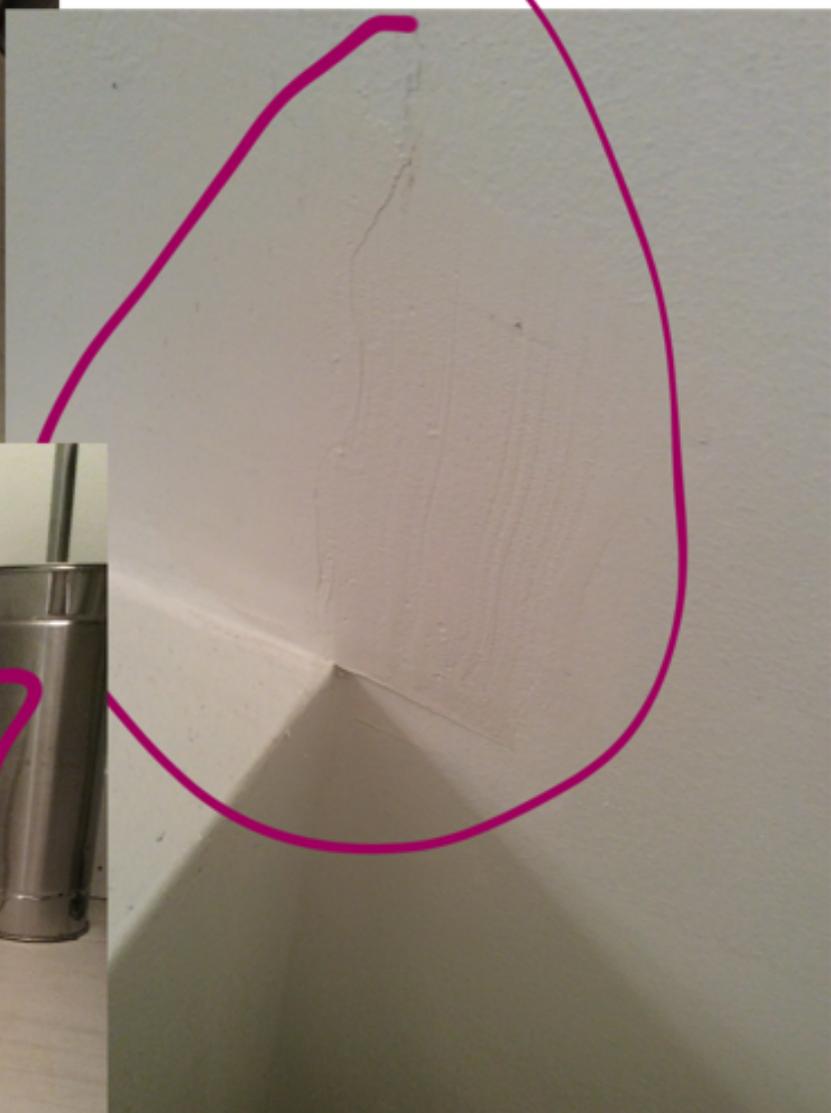
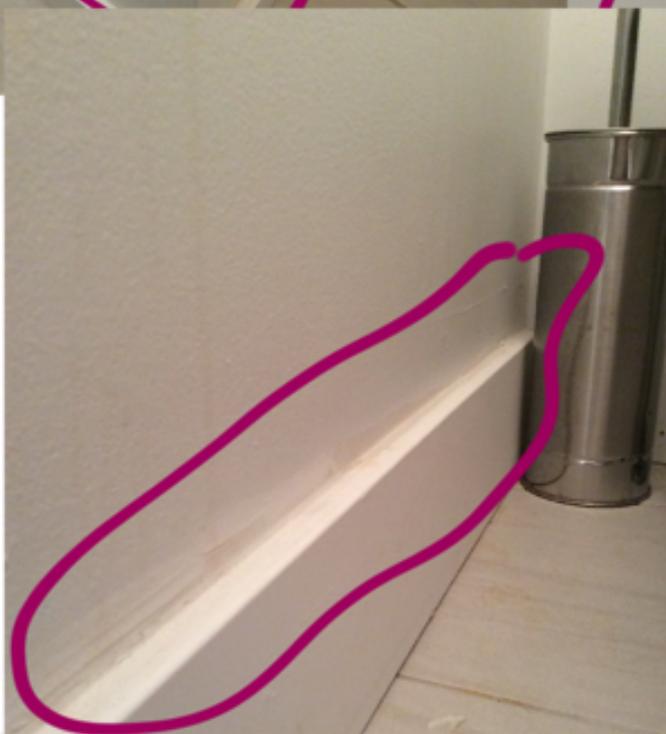
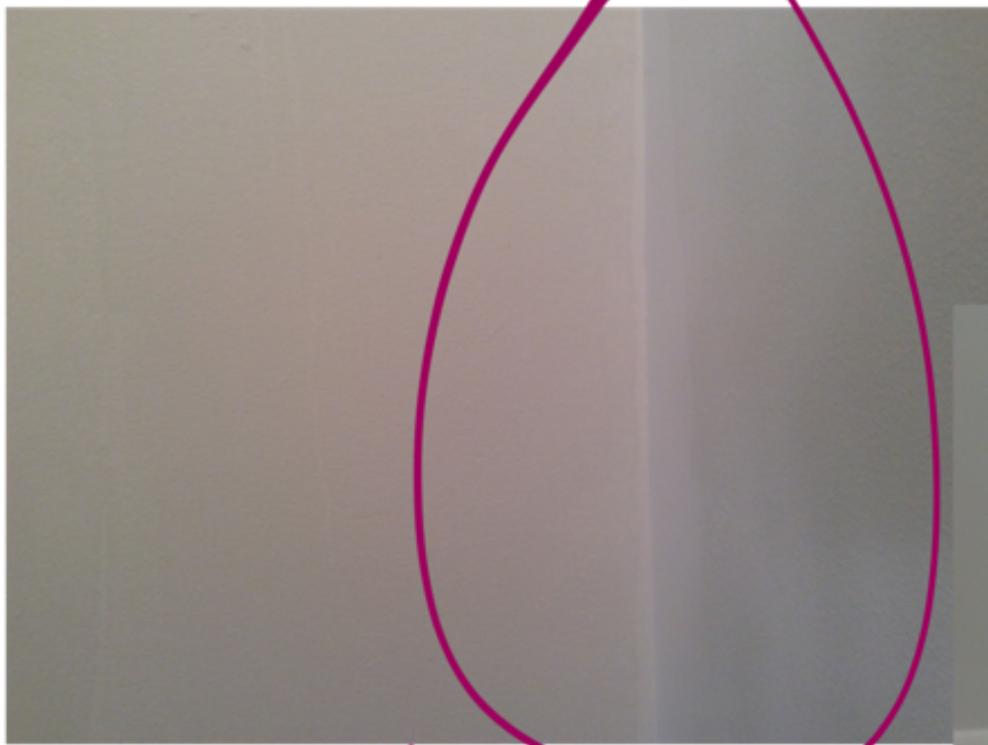
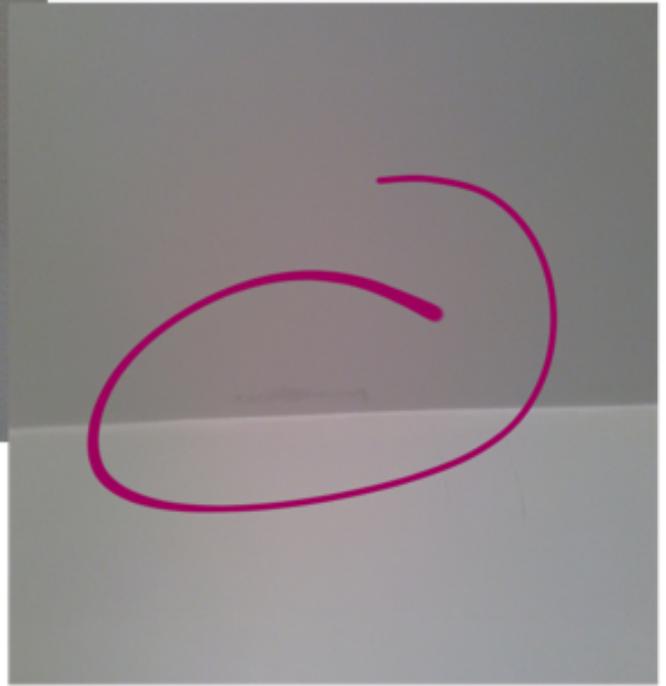
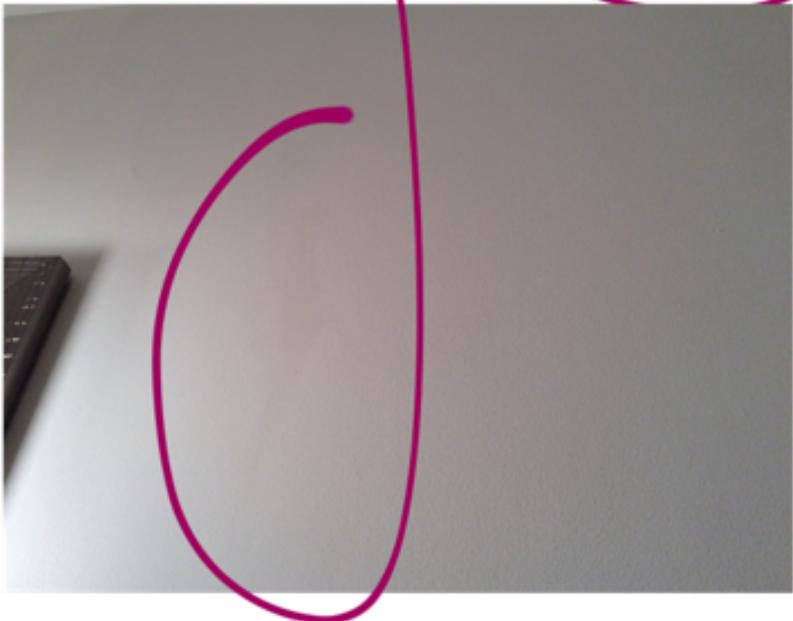
Devait réparer mur brisés et repeindre la salle de bain au complet. Ce qui a été fait par petits bouts.

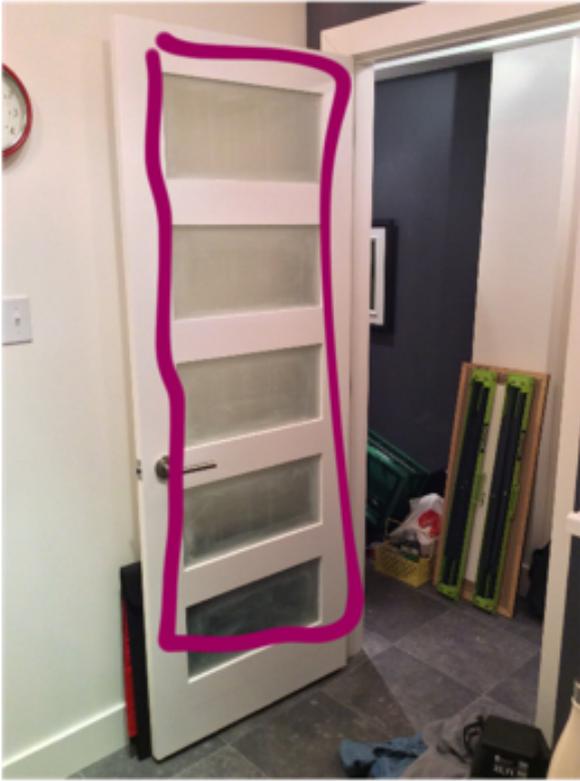
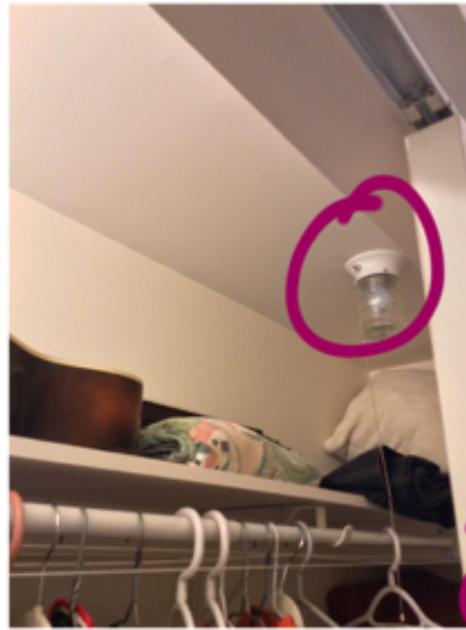
Brule
souvent
à leur

+ tous les
spots

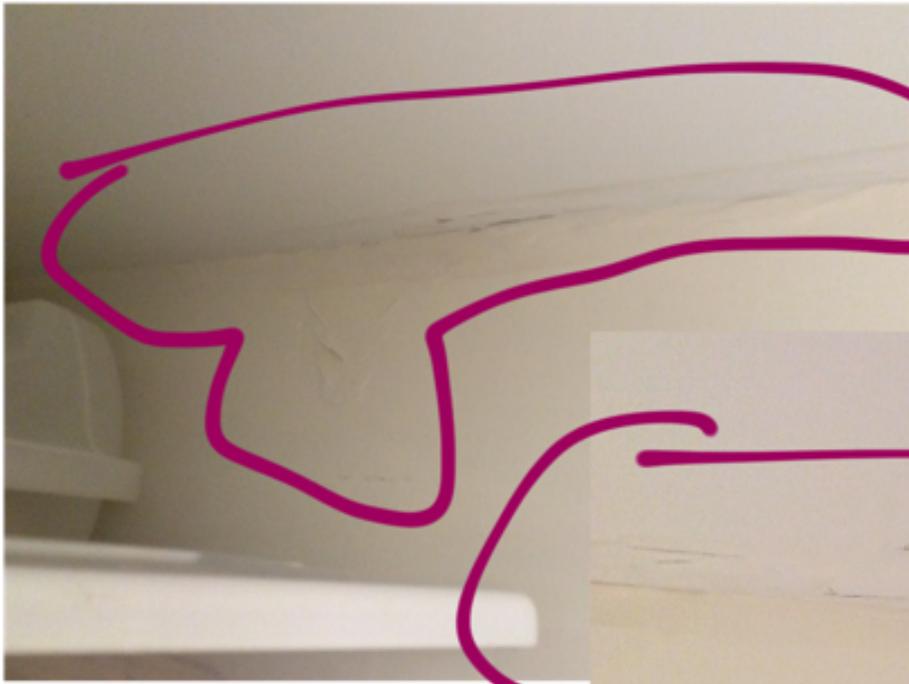
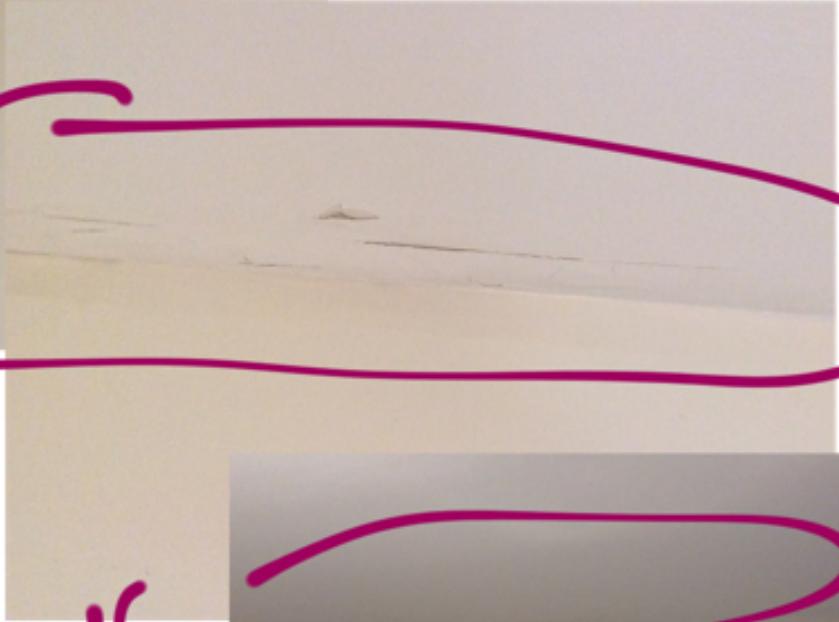
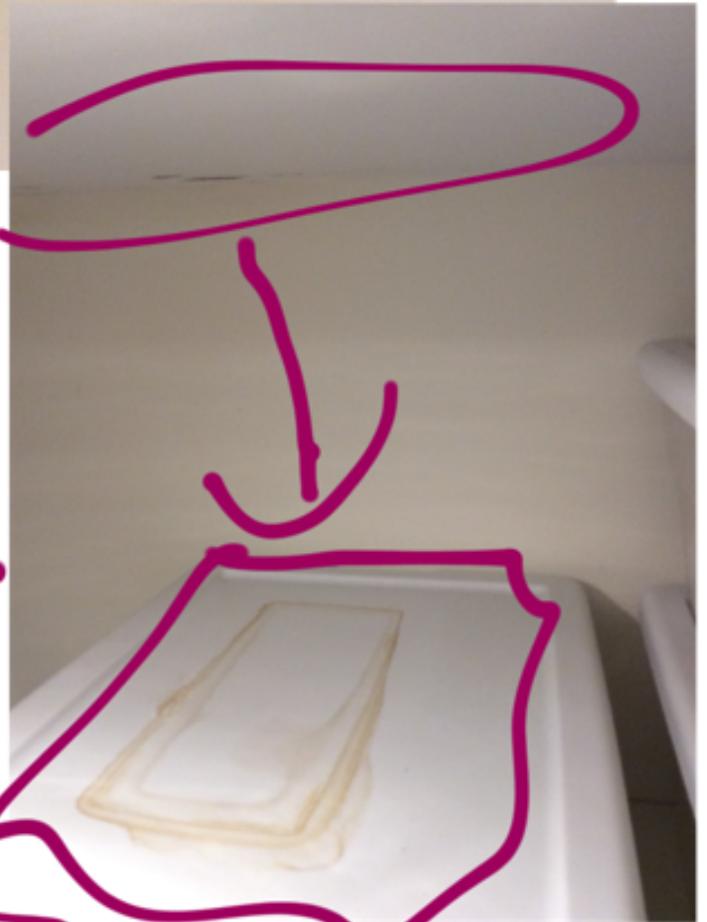
Entr.
à dit
juste papier
décollé...

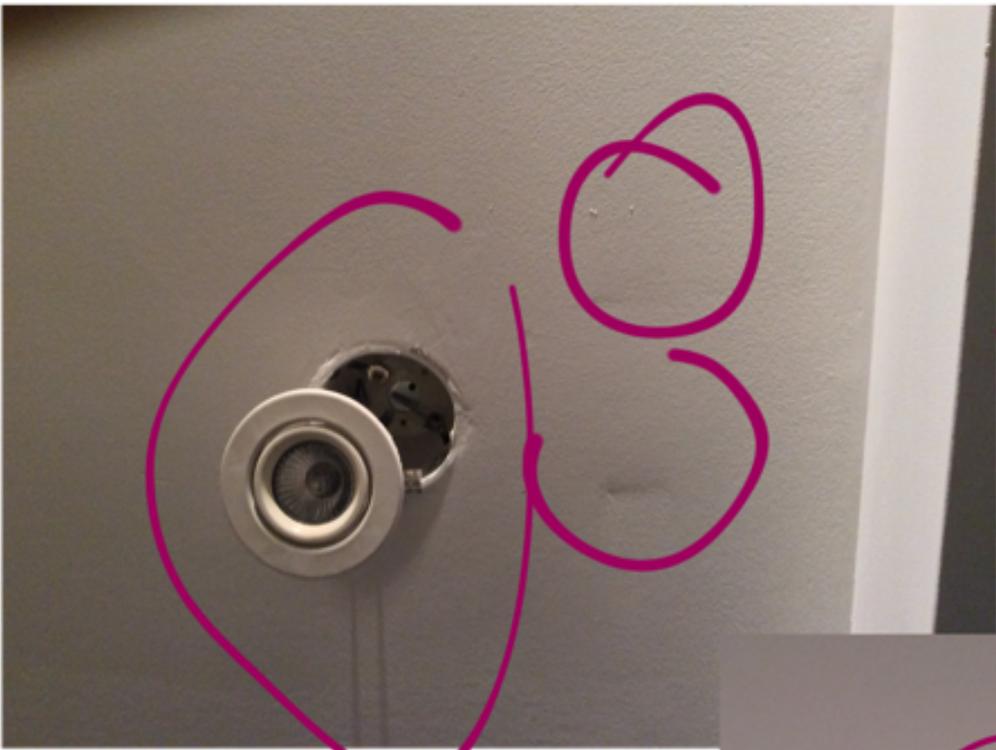
Vérifier
tous les
luminaires
